Wiederverwenden statt Wegwerfen
Re-Use
BERLIN

17. Mai 2021

WIEDERVERWENDUNG ZUVERSICHTSKIRCHE

ANDREA KLINGE | ZRS ARCHITEKTEN INGENIEURE

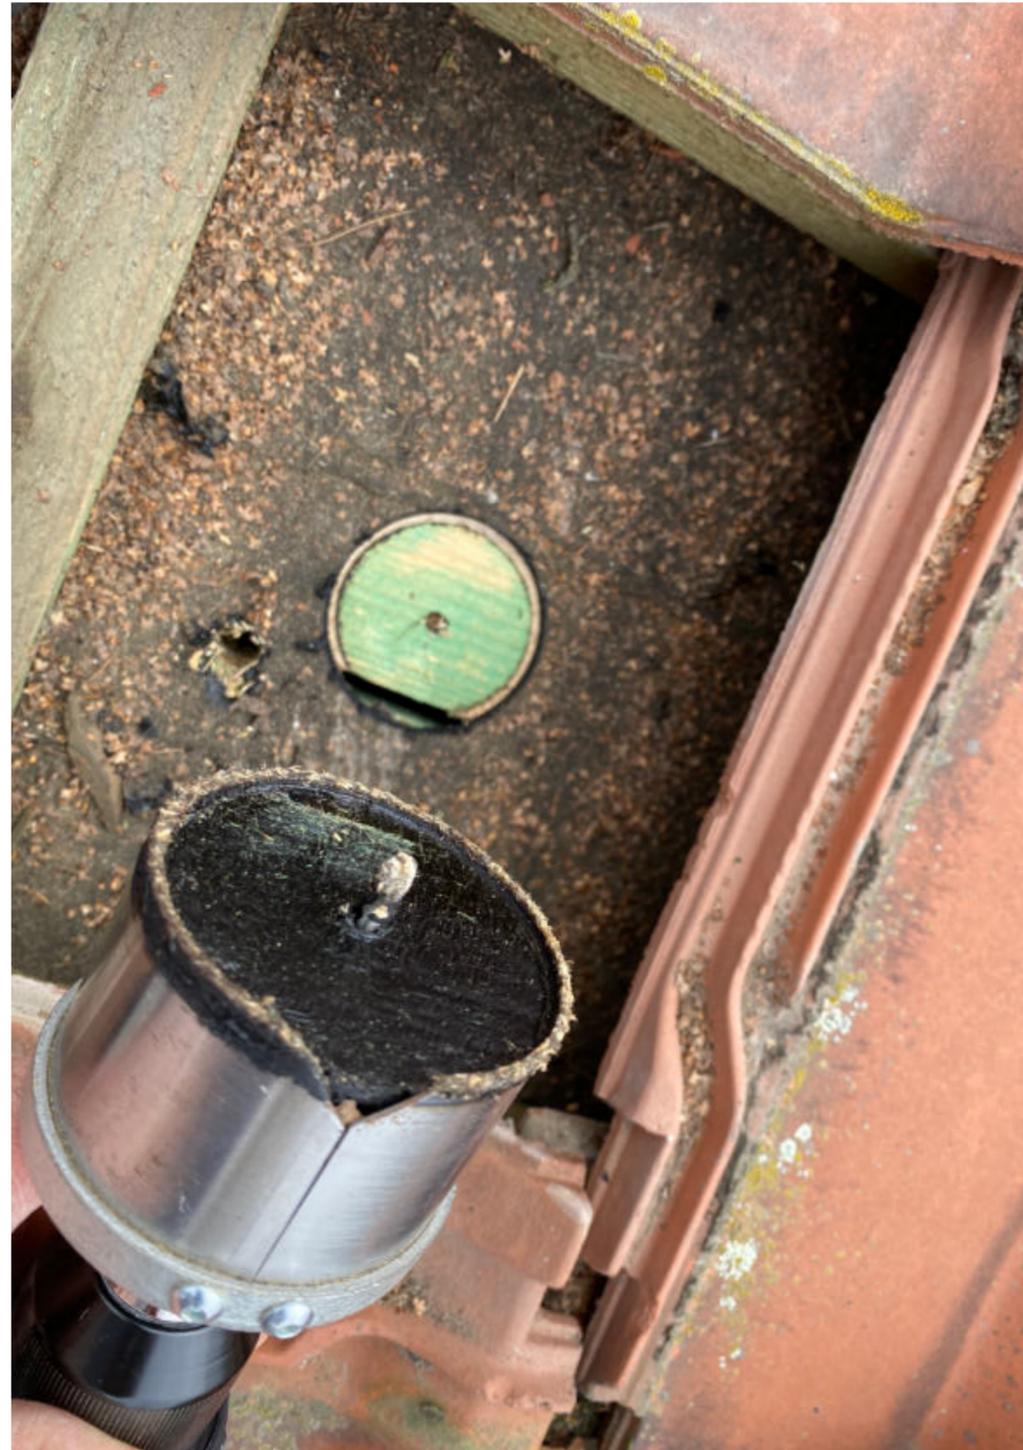
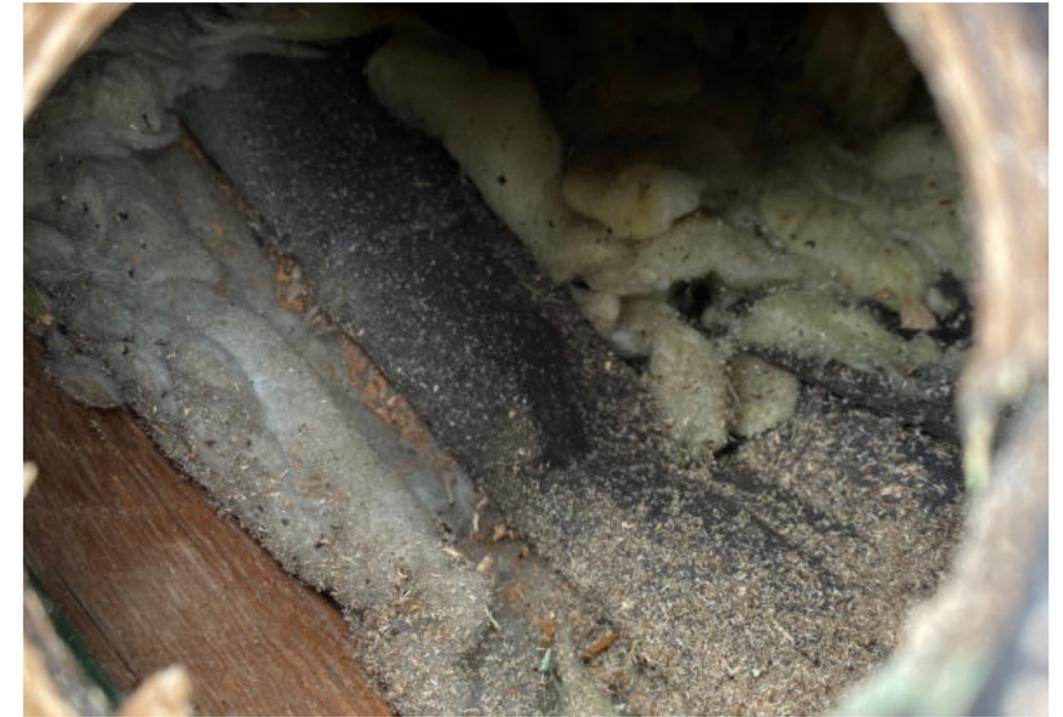
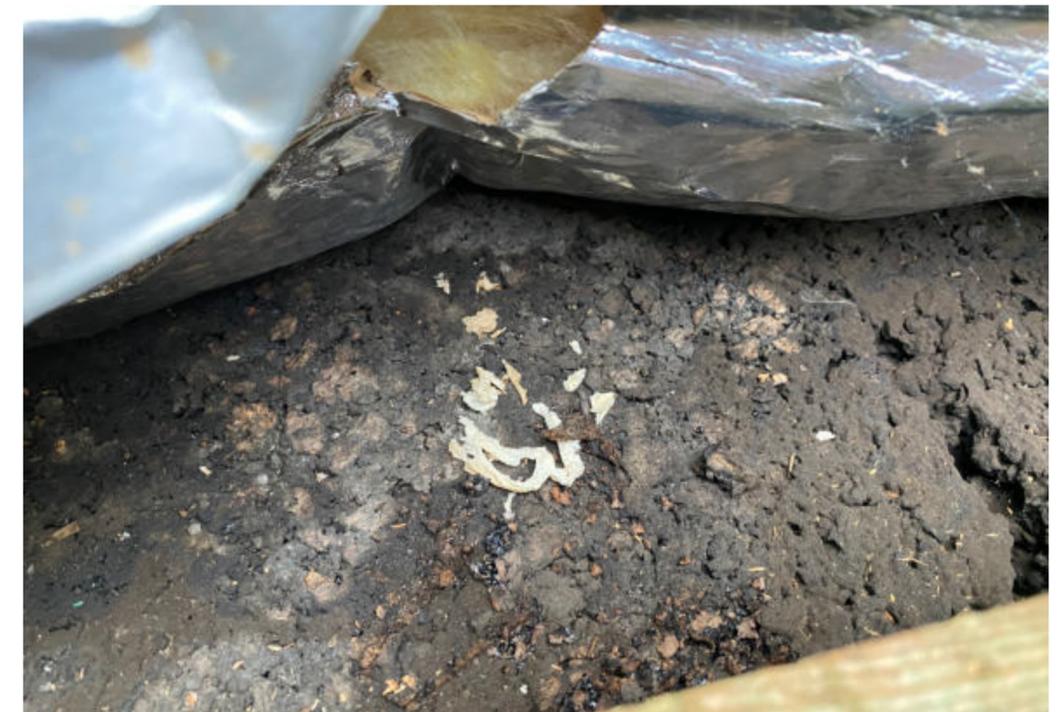
Schadstoffe

- Begutachtung nicht vollständig
 - > Wohngebäude in Nutzung
 - > Holzbauteile nicht beprobt
- Gutachten aus 2018
 - > Auflagen haben sich verschärft
 - > 1.000 fach genauere Analytik
- Gutachten wurde im Hinblick auf konventionellen Abriss und Deponierung erstellt
- Schadstoffbefunde in 3 Gebäuden
 - Asbest (TGA)
 - KMF im Dach + Fußboden
 - PAK (Abdichtungen)
 - HBCD (Styropordämmung)
 - LAGA Analytik Z2 Befund (EOX)

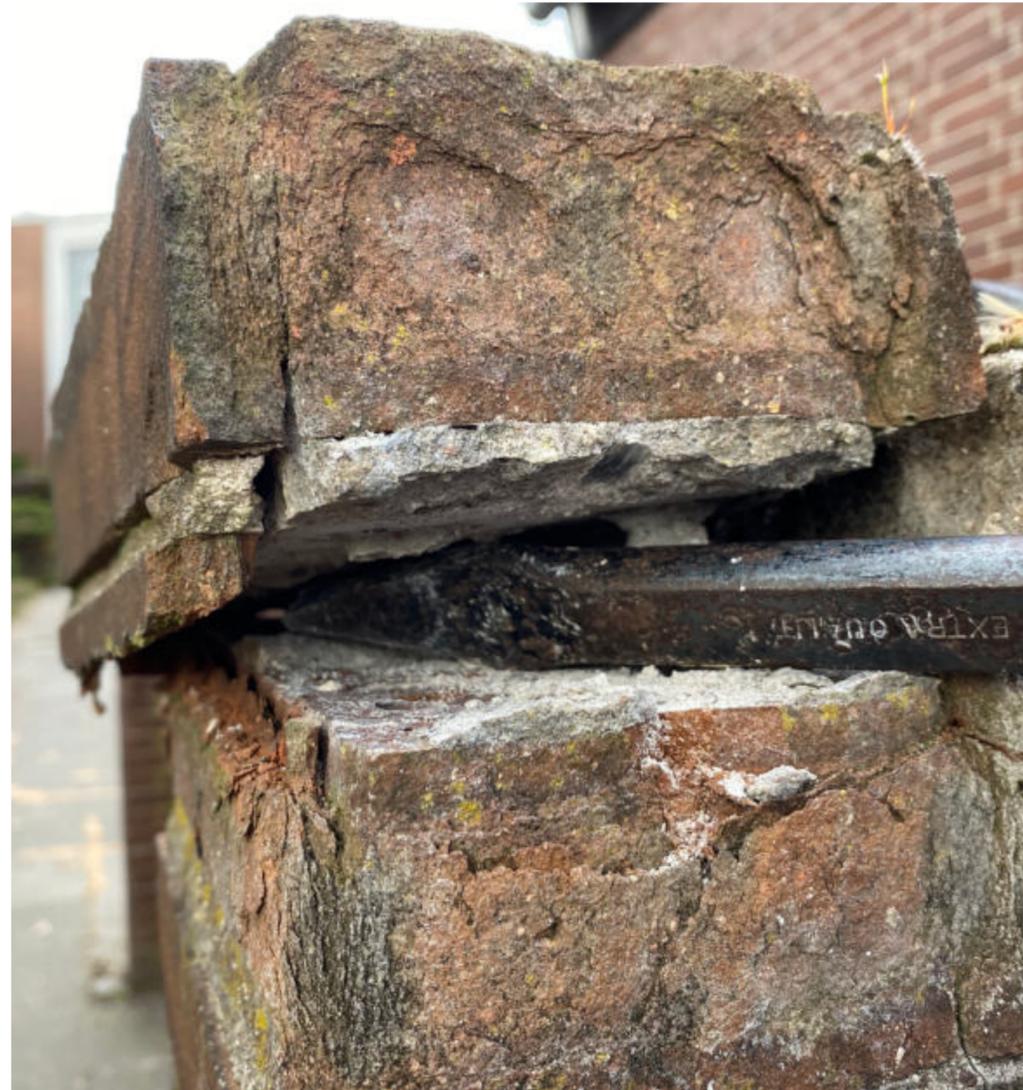
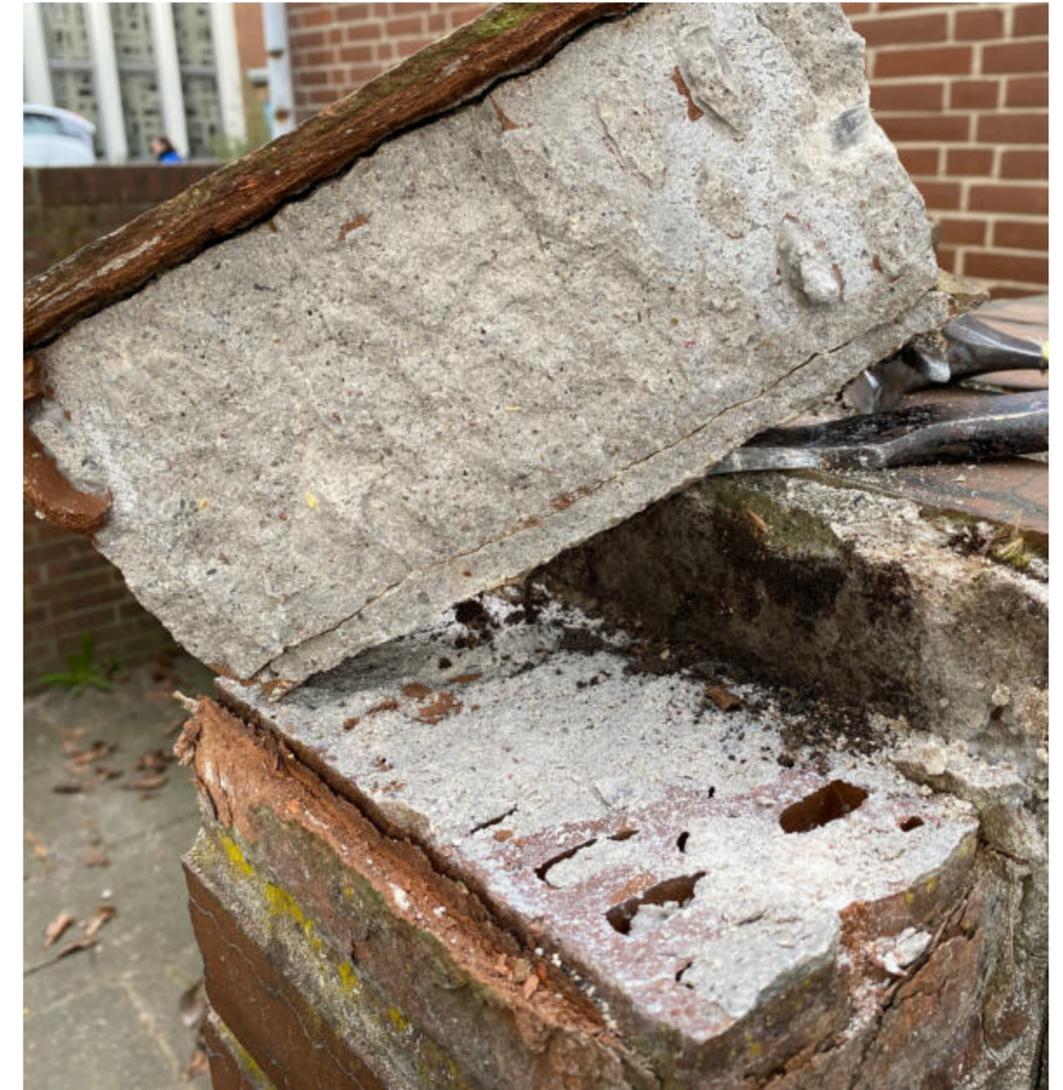
Nicht reversible Konstruktion

- Mauerwerk mit zementbasiertem Mörtel vermauert und daher nur mit erheblichem Aufwand zu trennen und rückzubauen
- Verwendung von Lochziegel erschweren den Rückbau
- Verwertungsmöglichkeiten des Materials in Klärung

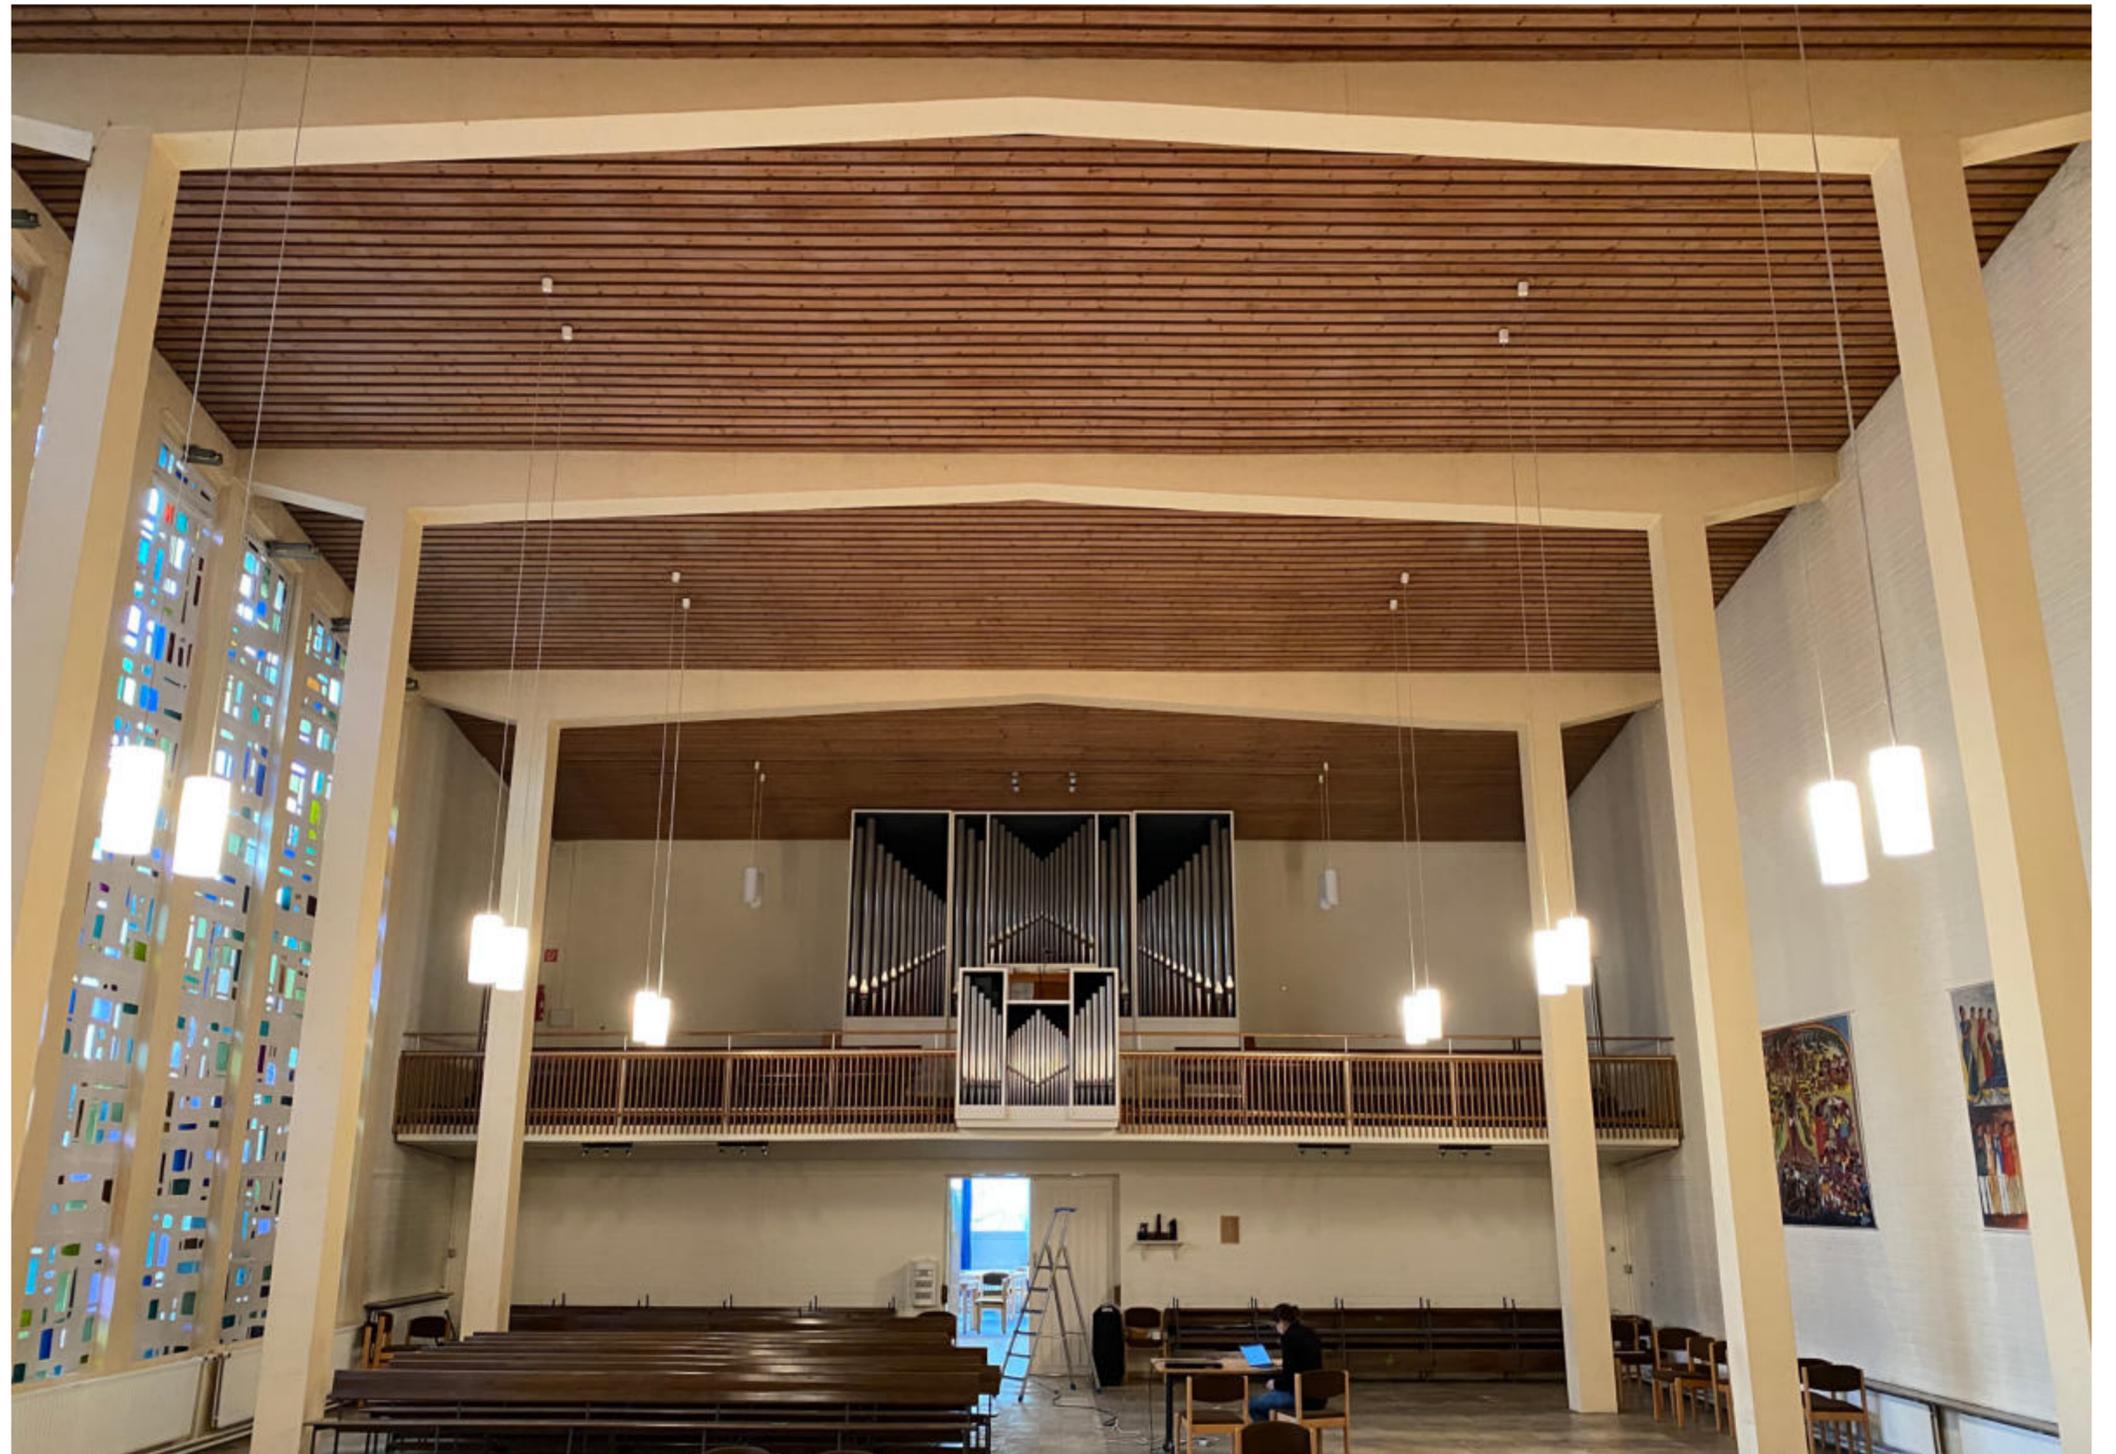
Nicht reversible Konstruktion

- Betonskelett in-situ Konstruktion ohne reversible Verbindungen
- Geschossdecken vermutlich als in-situ Konstruktion ohne reversible Verbindungen

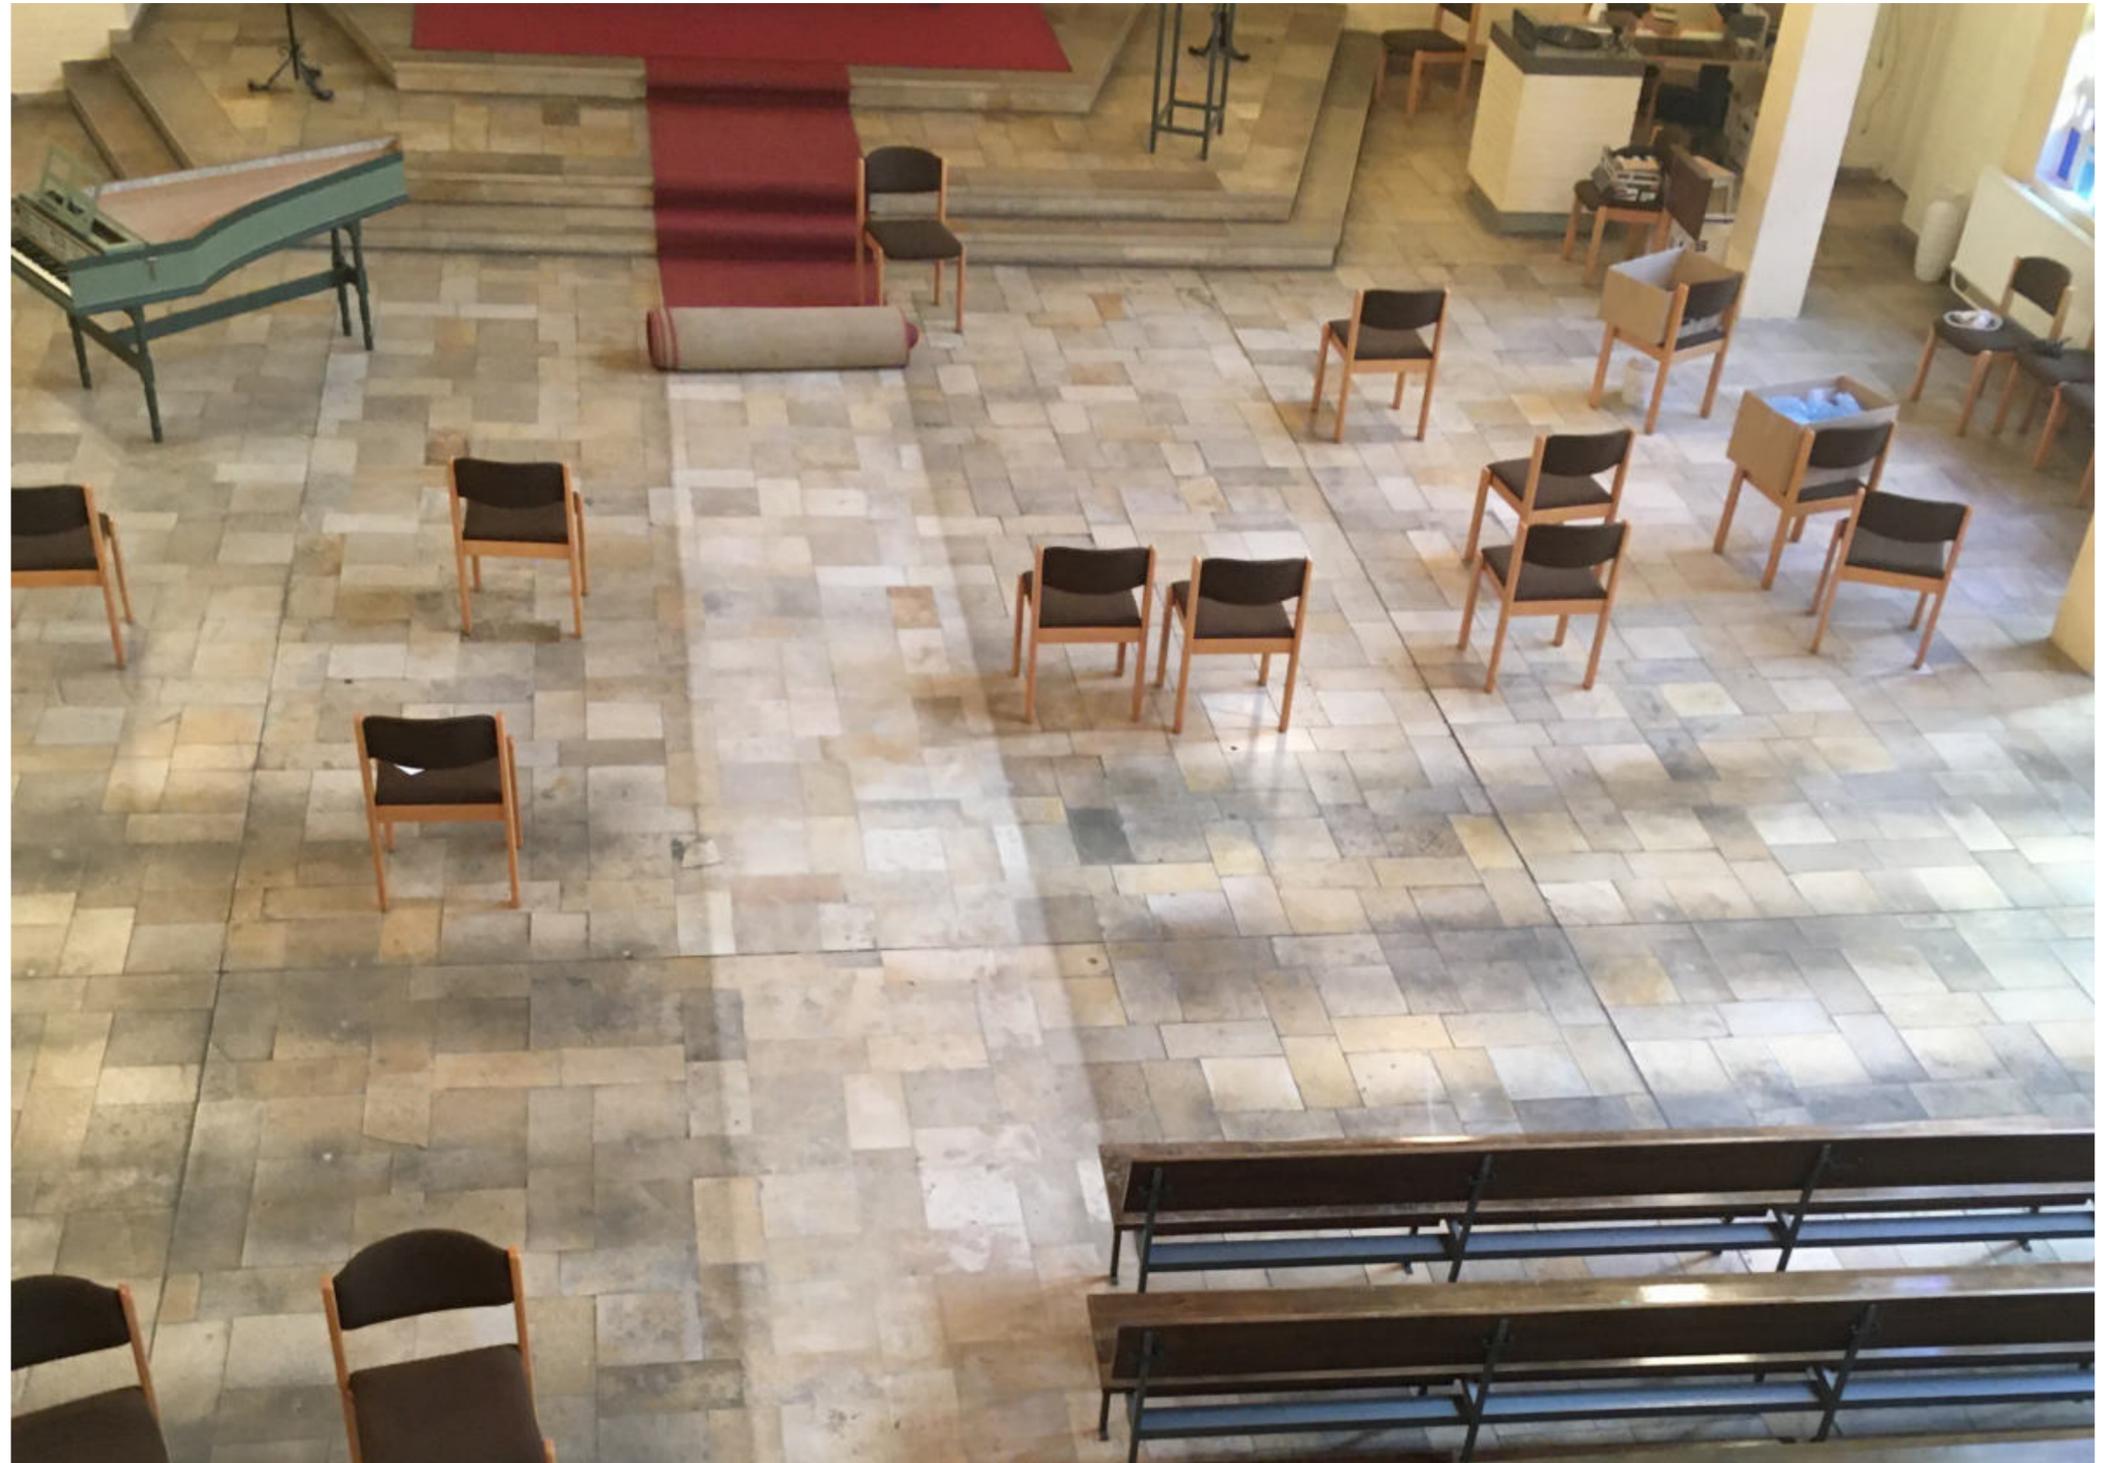
- Kirche (bruchrau)
- Sakristei (bruchrau)
- Foyer (bruchrau > sehr glatt)
- Technikraum (bruchrau)

Einige wenige Platten sind schadhaft
Aufarbeitung notwendig

Rückbau, Reinigung und Dokumentation durch freiwillige Helfer*innen im Sommercamp

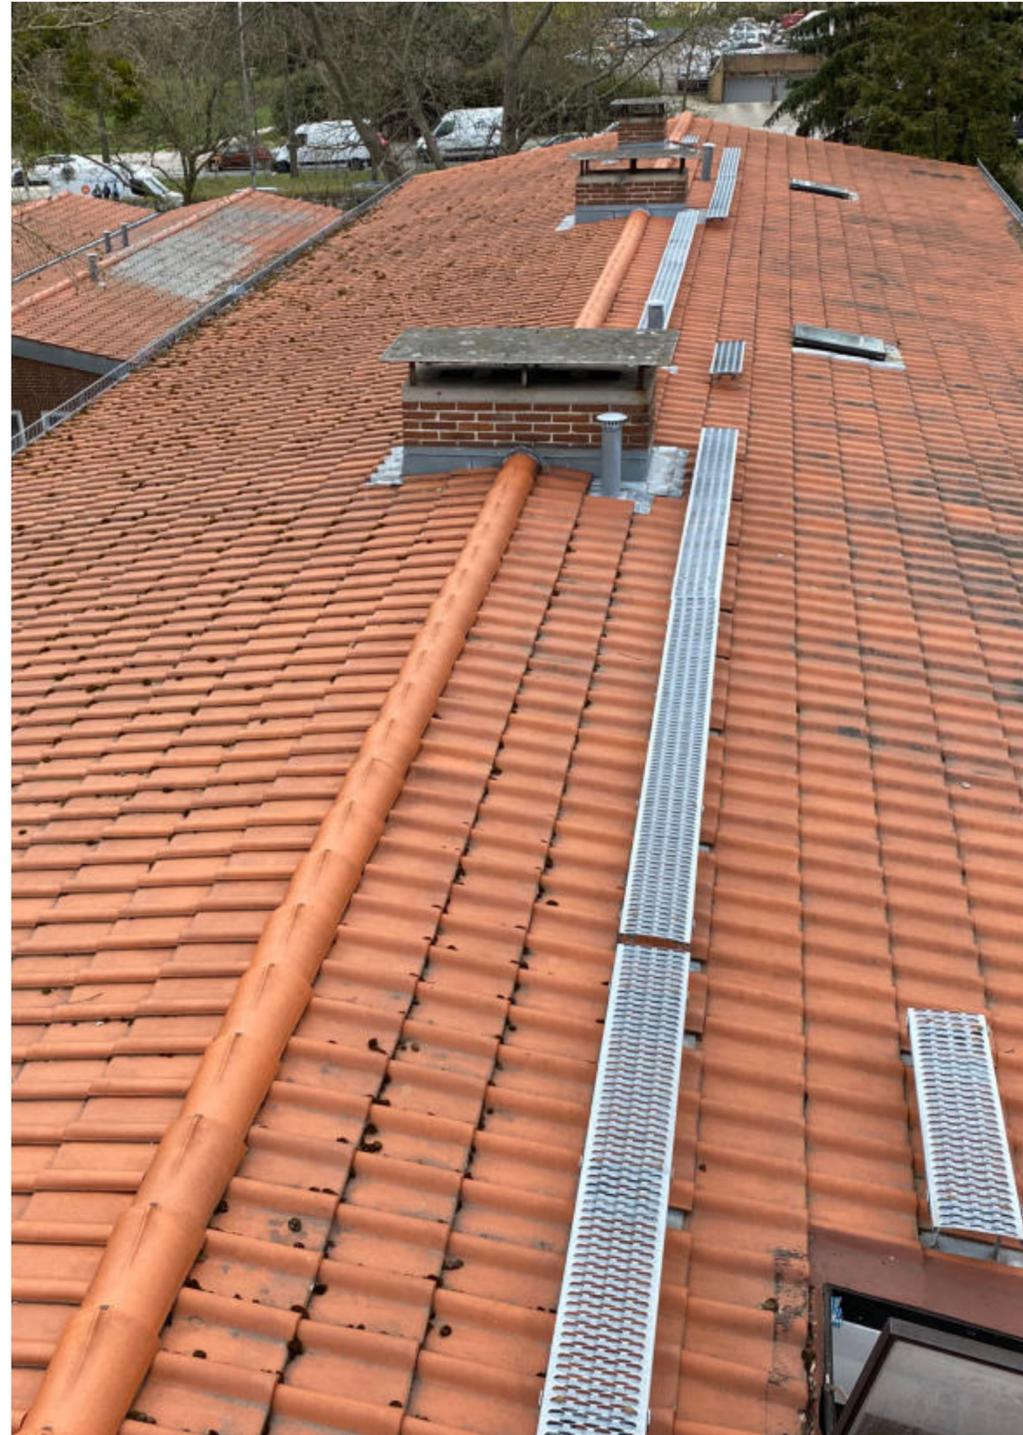
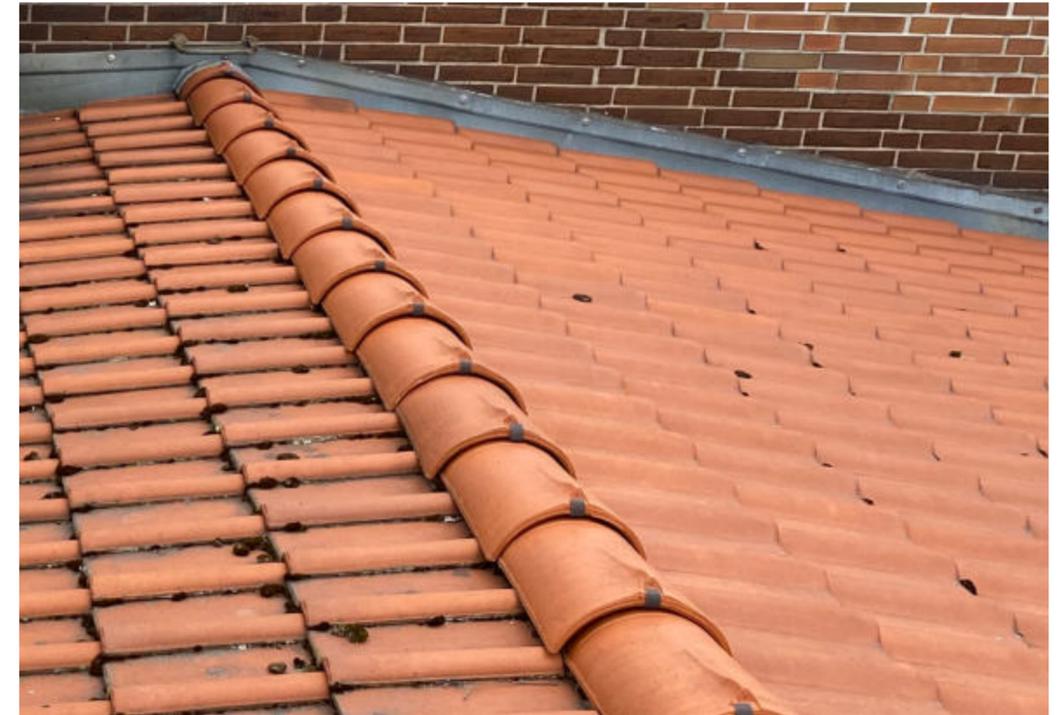
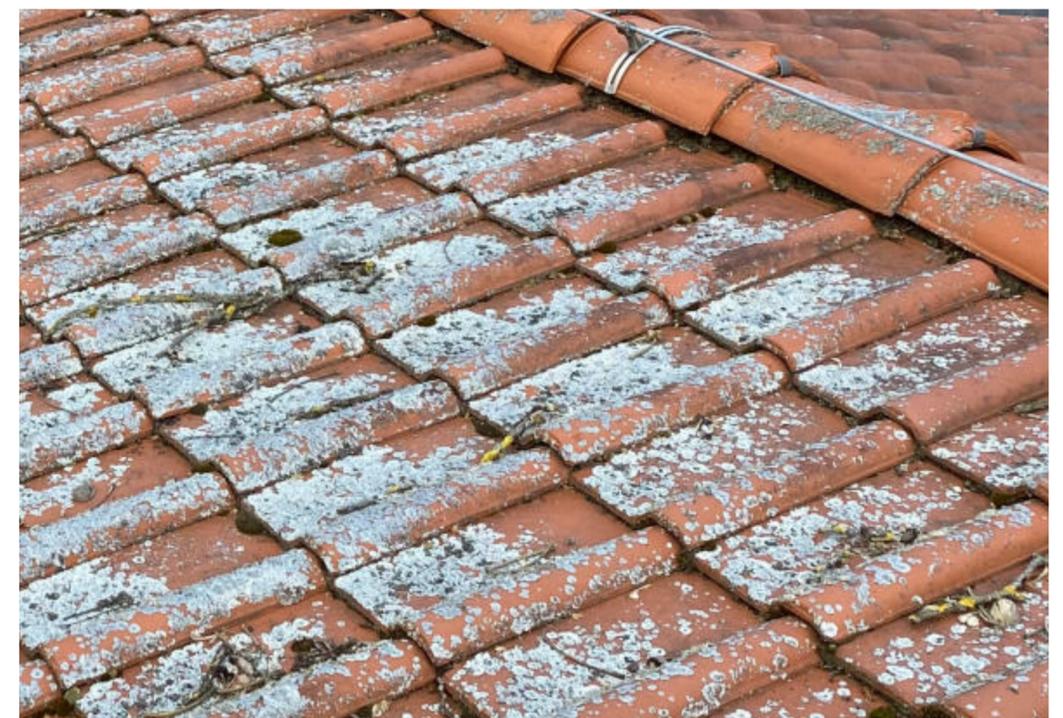
- Einbaudatum zu klären
> vermutlich nach 2000
- Hochwertiges Naturprodukt
- sehr langlebig und widerstandsfähig gegen Umwelteinflüsse
- hohe architektonische Qualität im Vergleich zu Betonsteinen
- Lebensdauer ca. 60 - 80 Jahre

Keine schadhafte Dachziegel
Reinigung von Flechtenbefall nötig

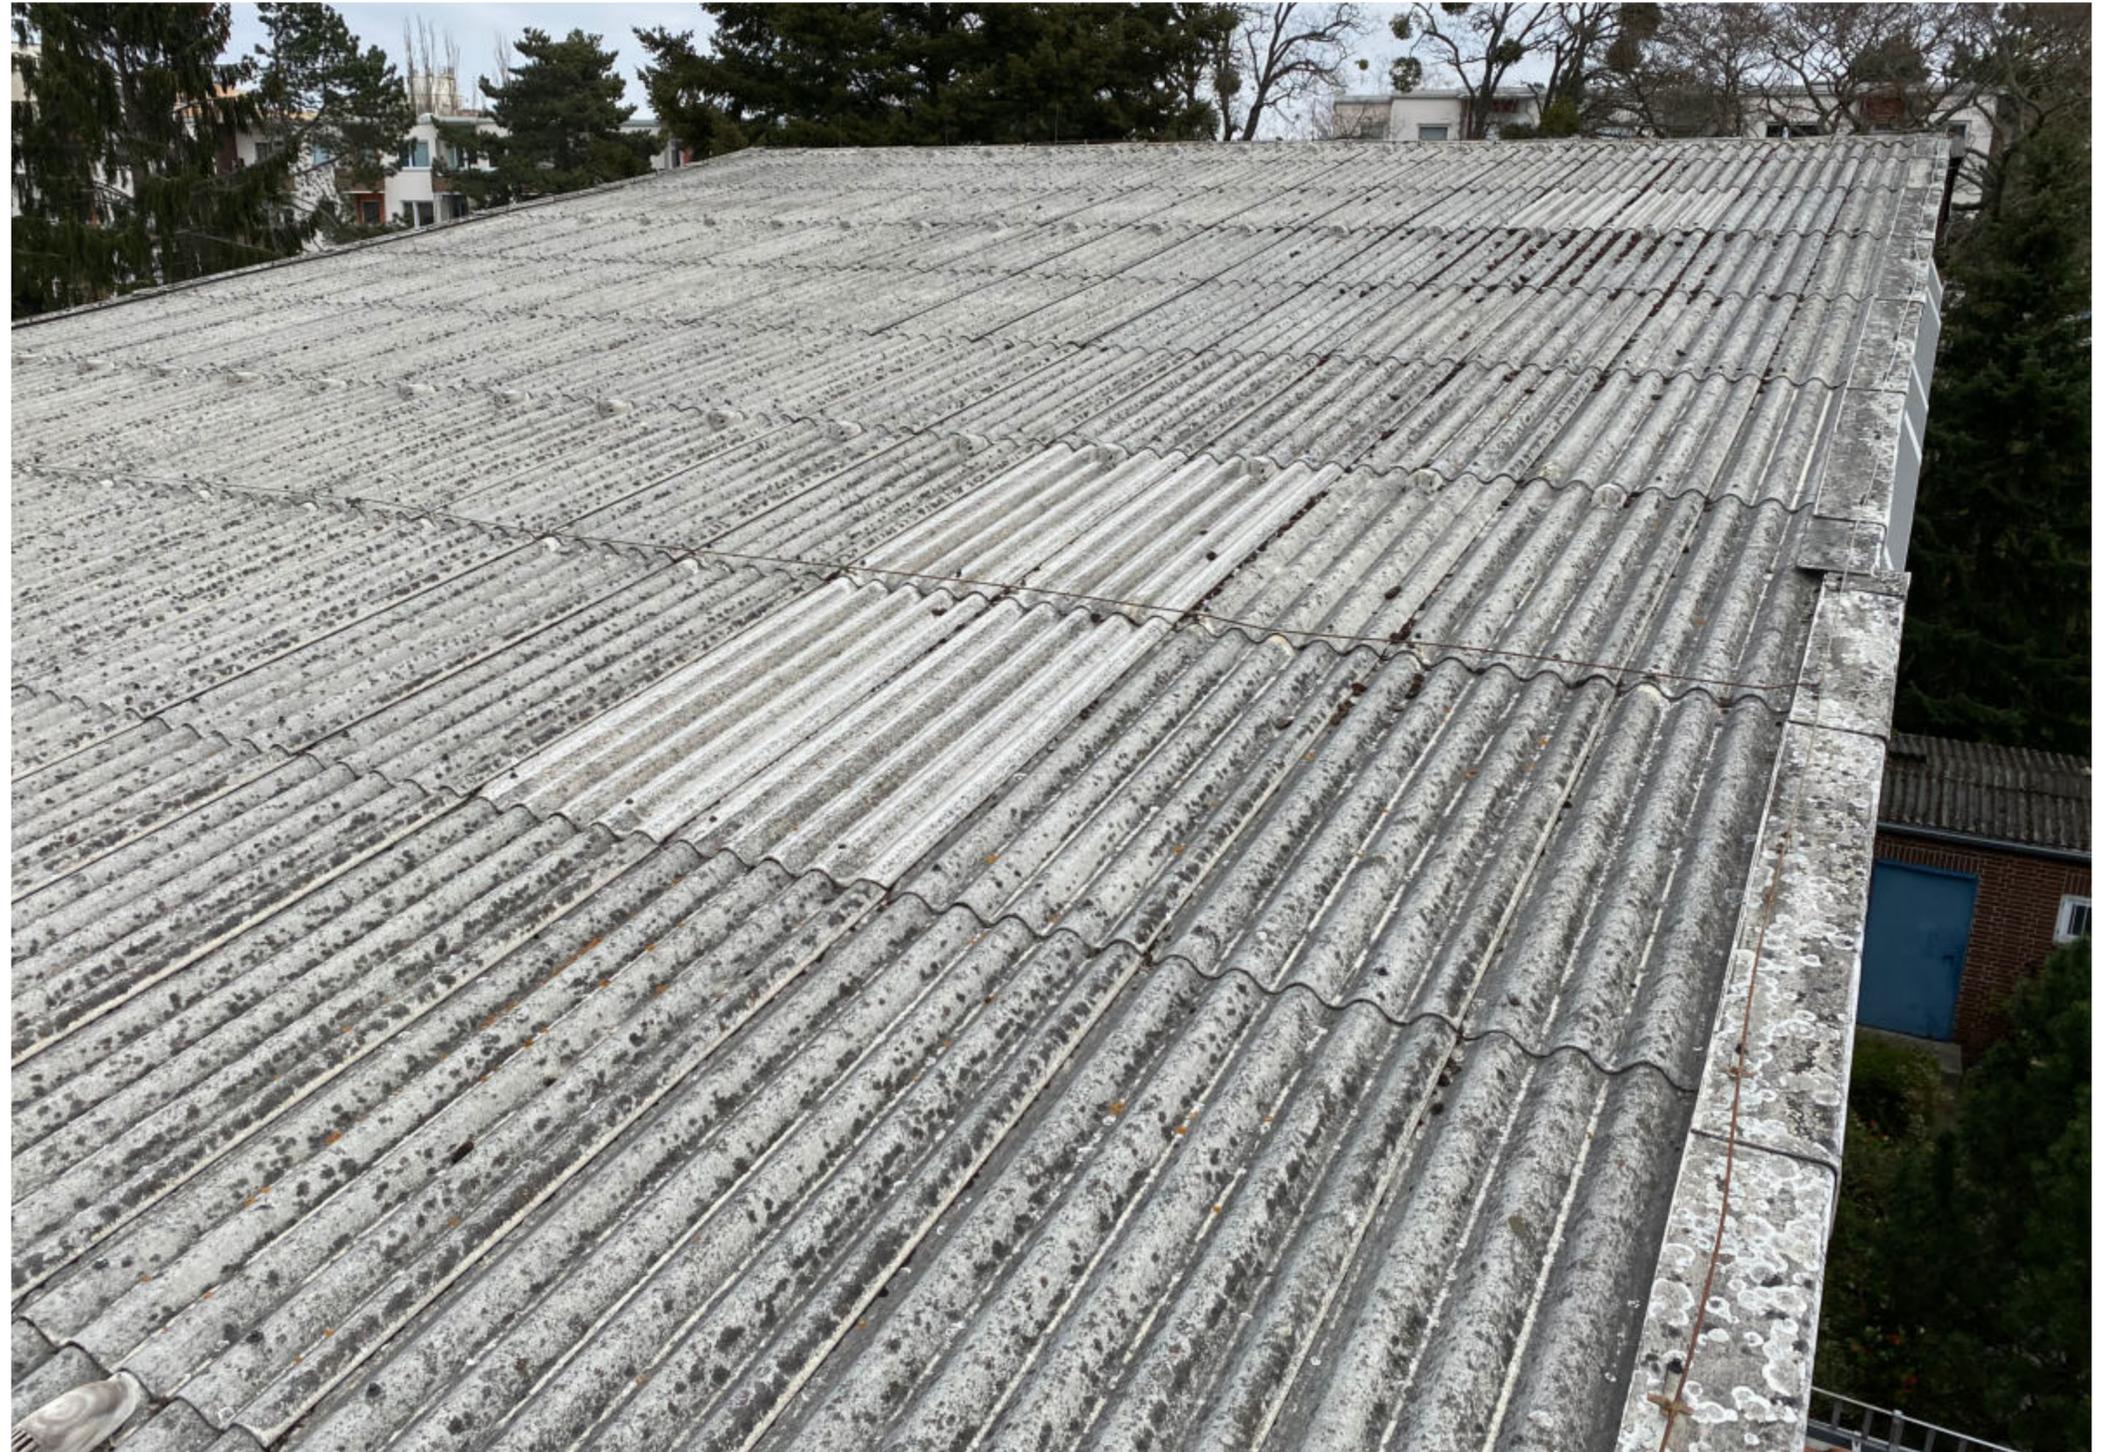
Keine Schadstoffbelastung (!)

Keine schadhafte Platten

Reinigung notwendig

Ggf. Beschichtung möglich

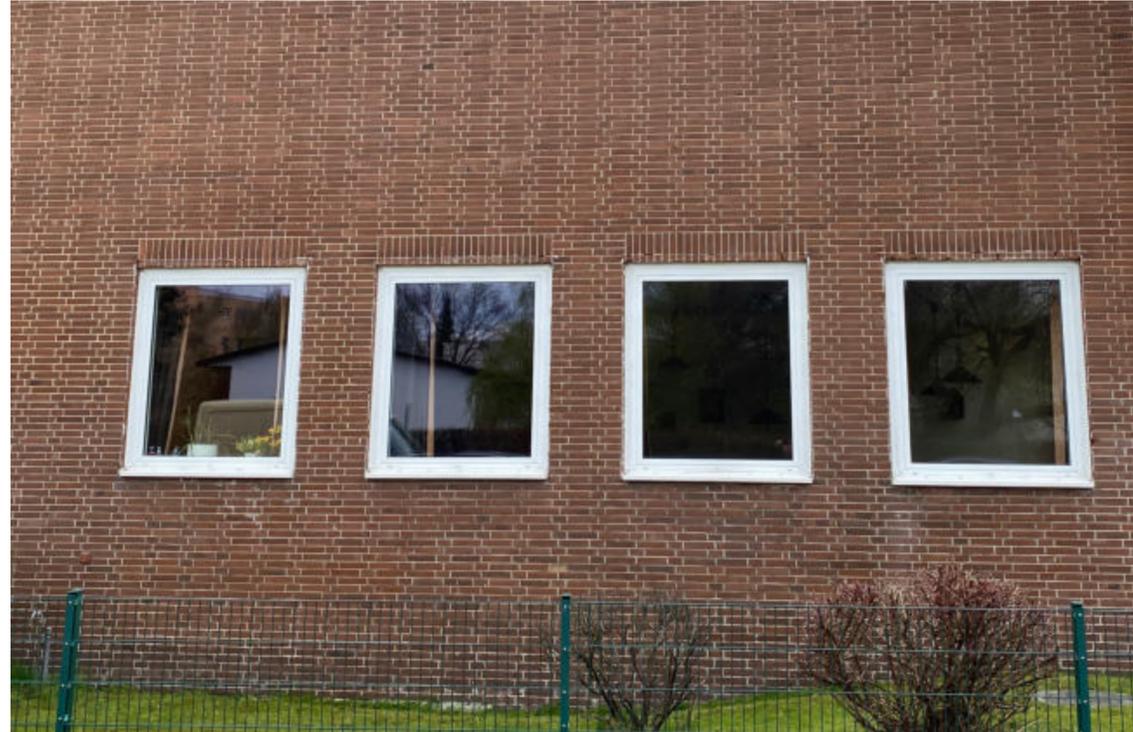
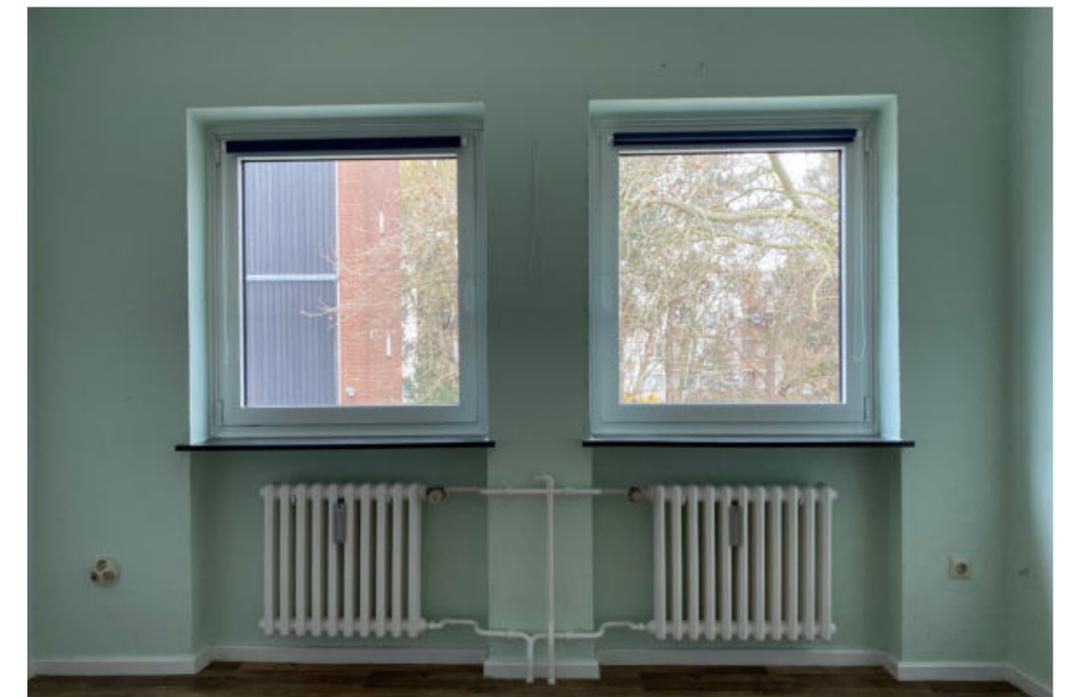
- Einbaudatum zu klären
> vermutlich nach 2000
- Schadstoffe in Fugen klären
- doppelverglaste Drehkippfenster
- U-Werte zu klären:
vermutlich: 1,1 - 1,3 W/m²K
- diverse Abmessungen
- Lebensdauer ca. 40 - 60 Jahre

Farbbeschichtung der Rahmen möglich

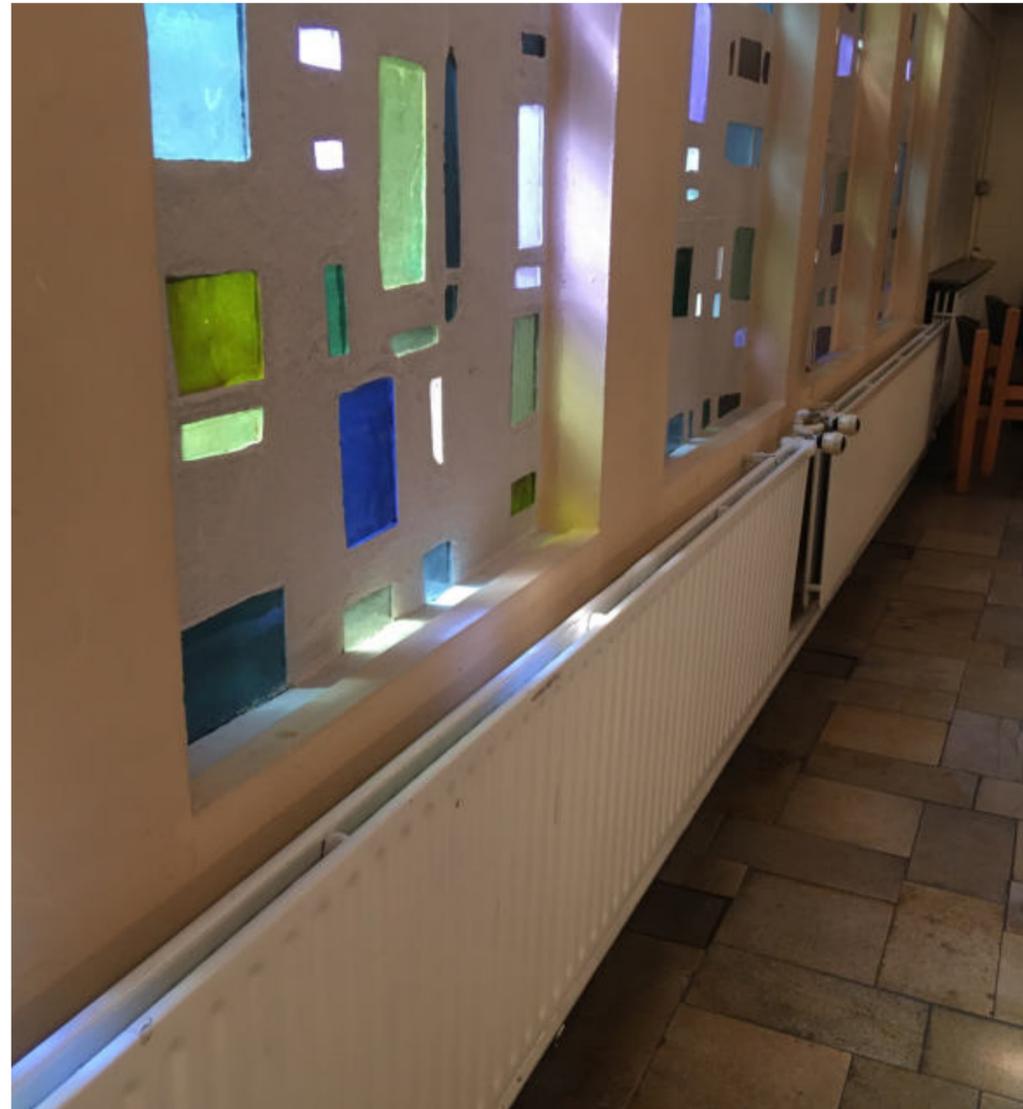
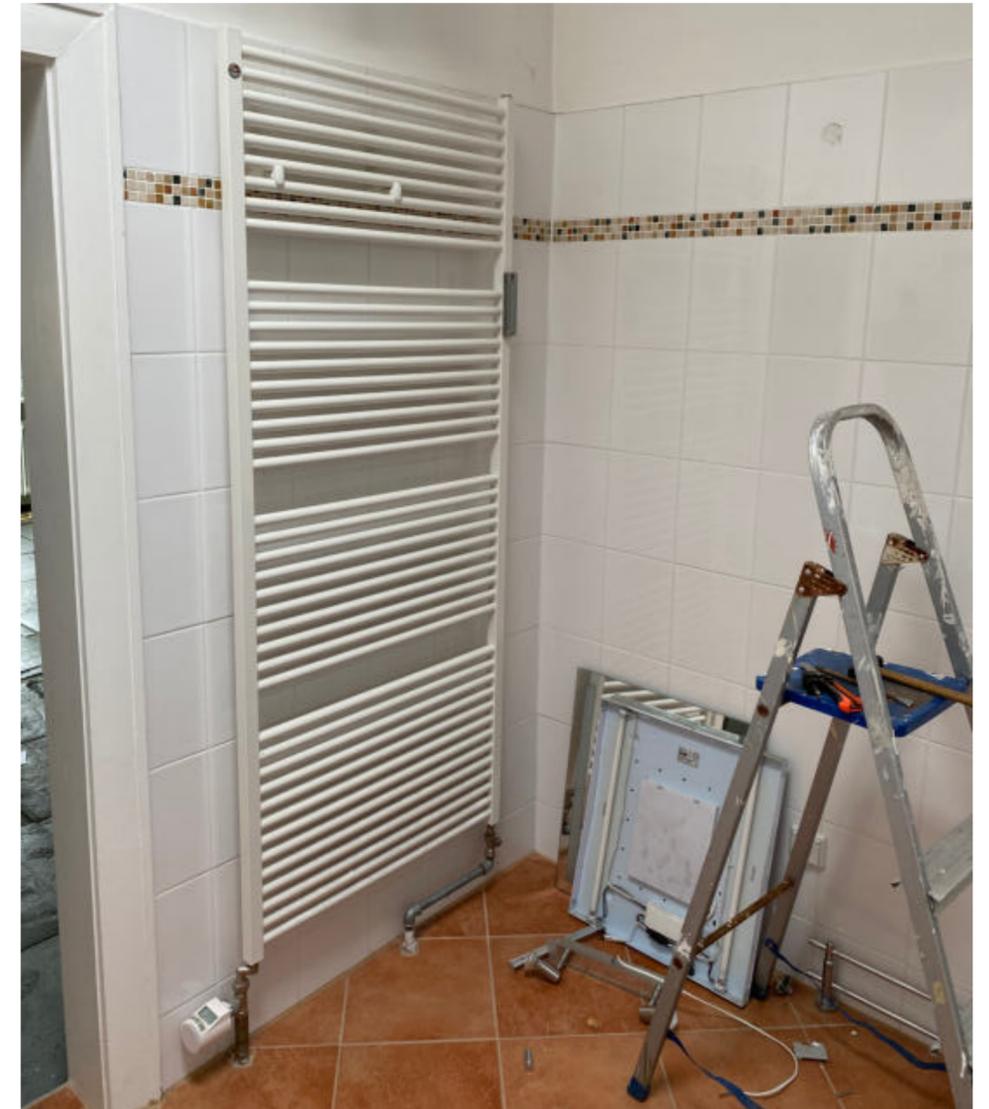
- Diverse Heizkörper unterschiedlichen Alters
- Rippenheizkörper wurden als Asbestbelastet eingestuft
- hochwertige Heizkörper
- Lebensdauer ca. 20 - 30 Jahre
