Wiederverwenden statt Wegwerfen
Re-Use
BERLIN

17. Mai 2021

WIEDERVERWENDUNG ZUVERSICHTSKIRCHE

ANDREA KLINGE | ZRS ARCHITEKTEN INGENIEURE

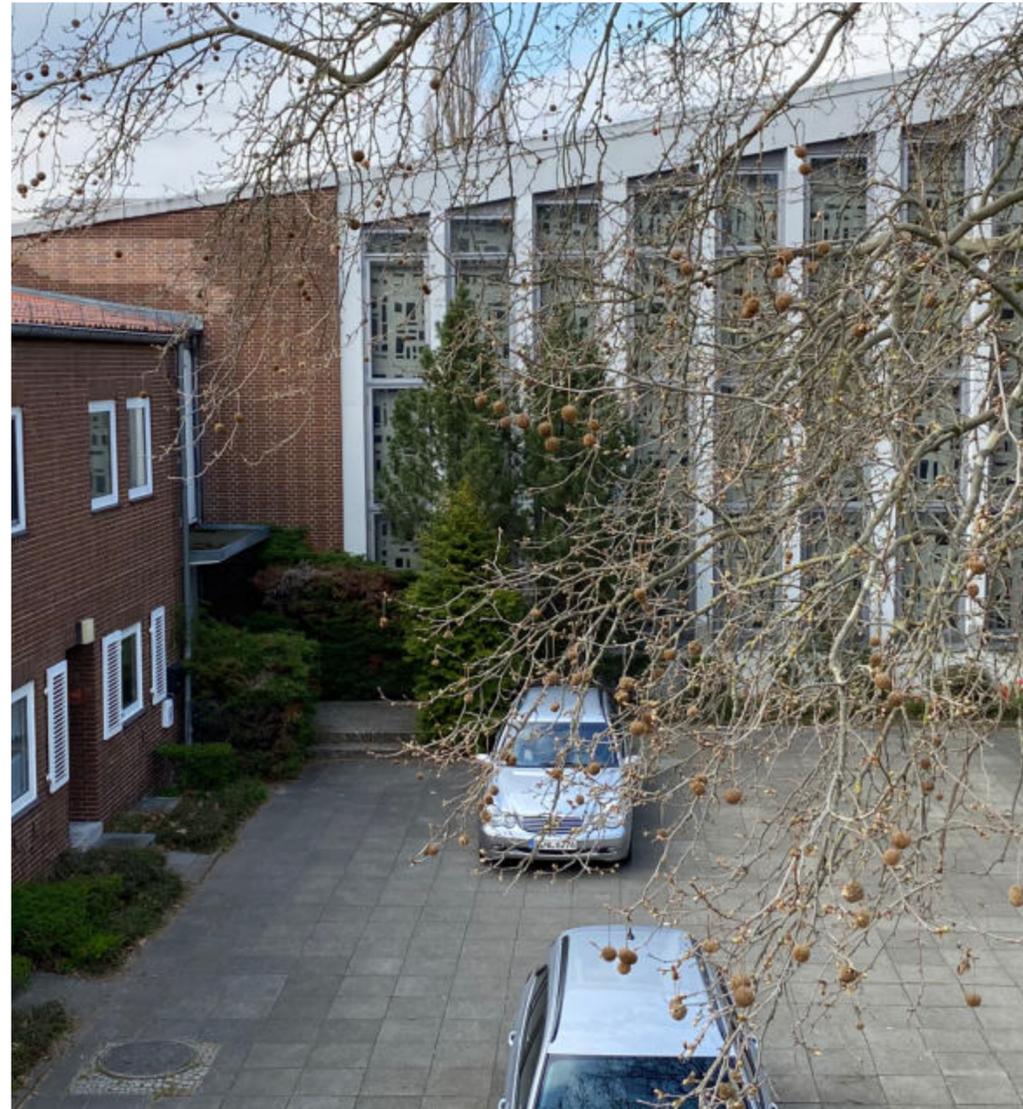
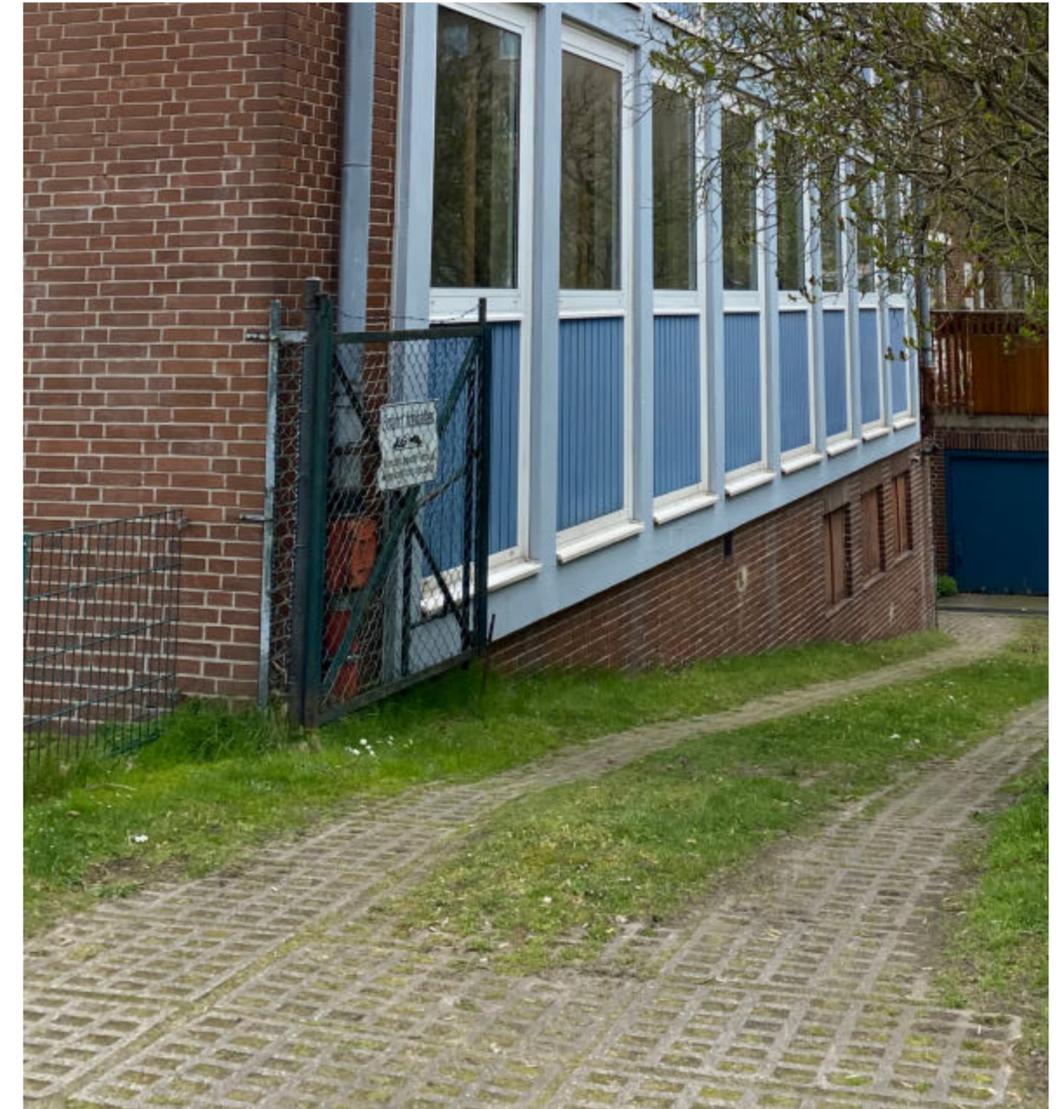
Keine schadhafte Platten & Steine
Reinigung nötig
