Verkehrskonzept Frankfurter Allee Nord

Anhang 1: Verkehrliche Konflikte und Defizite

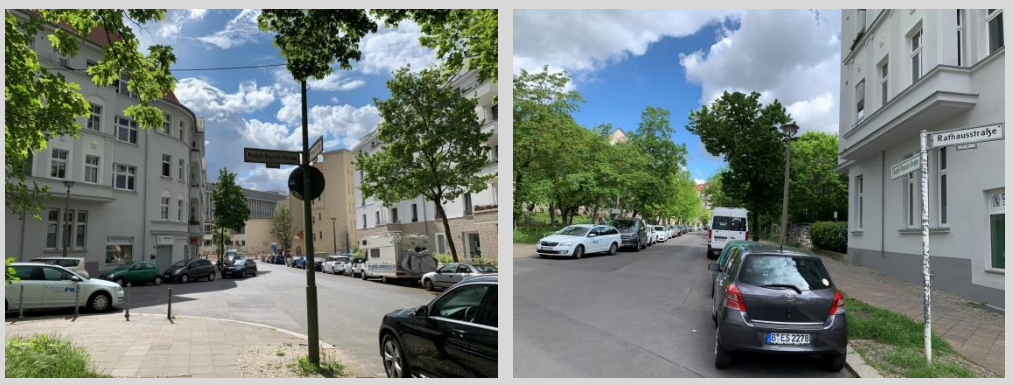
Es fehlt eine Querungshilfe für zu Fuß Gehende, welche wegen überhöhter Geschwindigkeiten des Kfz-Verkehrs und schlechter Sichtbarkeit der zu Fuß Gehenden zwischen parkenden Autos erforderlich ist.

Abbildung 1.1: fehlende Querungshilfe am Knotenpunkt Rathausstraße/Rudolf-Reusch-Straße

Maßnahme zur Behebung des Defizits: 1.2.

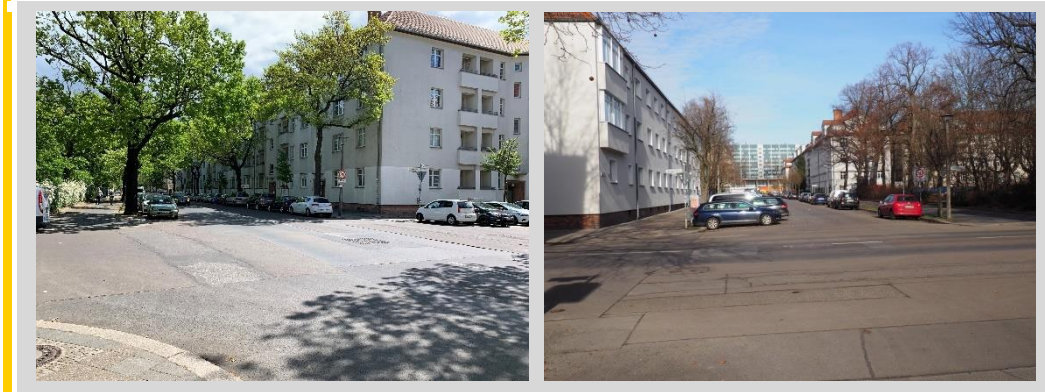
Es fehlt nach Aussage der Anwohner eine Querungshilfe für zu Fuß Gehende über die Rüdigerstraße, um zum Spielplatz Freiaplatz zu gelangen – insbesondere vor dem Hintergrund, dass hier viele Kinder unterwegs sind und daher der Umweg über die Lichtsignalanlage am Knotenpunkt Rüdigerstraße / Siegfriedstraße nicht zumutbar ist.

Abbildung 1.2: fehlende Querungshilfe am Knotenpunkt Rüdigerstraße/Wotanstraße (links Blickrichtung Osten, rechts Blickrichtung Norden)

Maßnahme zur Behebung des Defizits: 2.4.

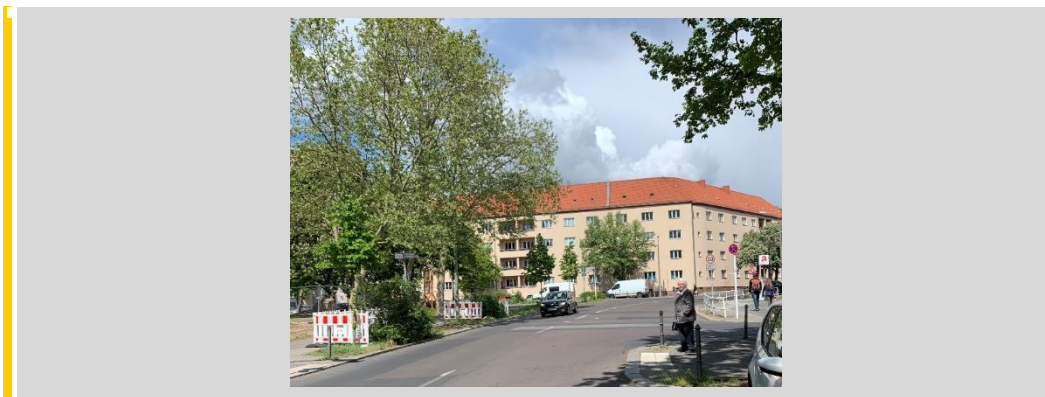
Es fehlt nach Aussage der Anwohner auf Höhe des Roedeliusplatzes eine Querungshilfe für zu Fuß Gehende über die Schottstraße. Dieses Defizit wird im Rahmen der laufenden Umgestaltung des Roedeliusplatzes nicht behoben.

Abbildung 1.3: fehlende Querungshilfe am Knotenpunkt Schottstraße/Roedeliusplatz

Maßnahme zur Behebung des Defizits: Derzeit gibt es keine Möglichkeit zur Errichtung einer Querungshilfe über die Schottstraße auf Höhe des Roedeliusplatzes.

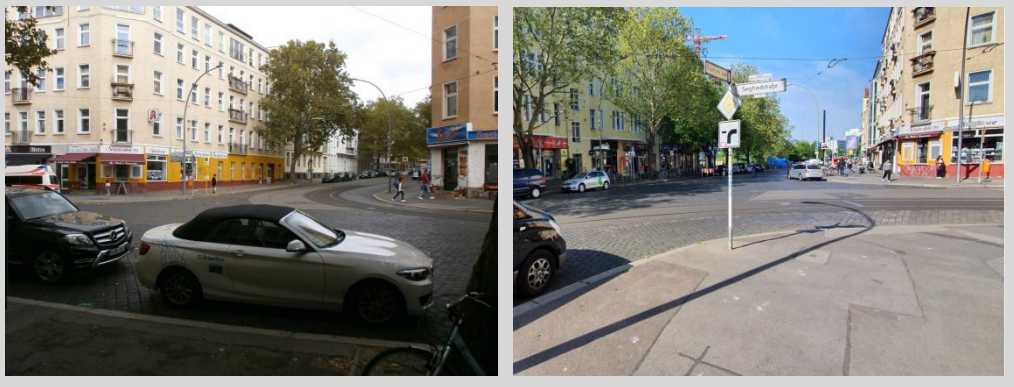
Der Knotenpunktbereich ist sehr groß. Die sich ergebende Breite der zu querenden Fahrbahn erschwert das Queren.

Abbildung 1.4: große Verkehrsfläche am Knotenpunkt Alte Frankfurter Allee / Siegfriedstraße

Maßnahme zur Behebung des Defizits: 1.1.

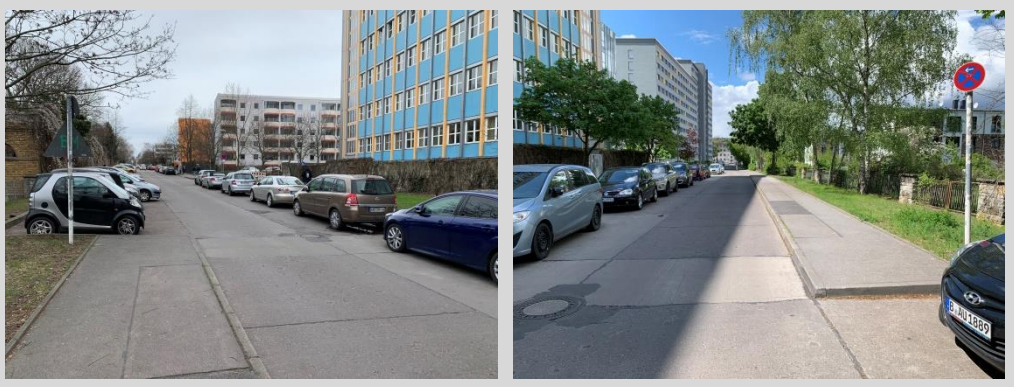
Auf der Nordseite endet der Gehweg am Friedhof. Das Queren der Gotlindestraße ist wegen überhöhter Geschwindigkeiten des Kfz-Verkehrs erschwert.

Abbildung 1.5: Ende des nördlichen Gehwegs der Gotlindestraße am Friedhof (links Blickrichtung Osten, rechts Blickrichtung Westen)

Maßnahme zur Behebung des Defizits: 2.1.

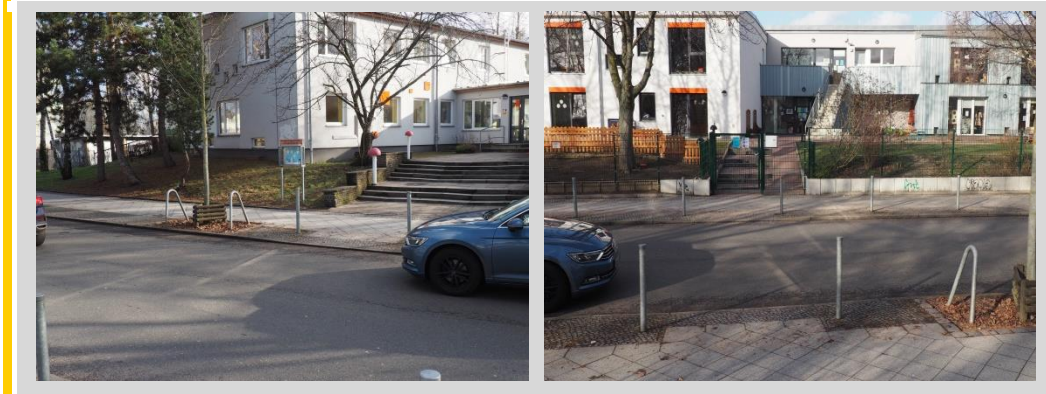
Die Querung der Gotlindestraße ist für zu Fuß Gehende, insbesondere Kinder, durch hohes Kfz-Aufkommen herausfordernd.

Abbildung 1.6: fehlende Querungshilfe über die Gotlindestraße

Maßnahme zur Behebung des Defizits: 2.2.

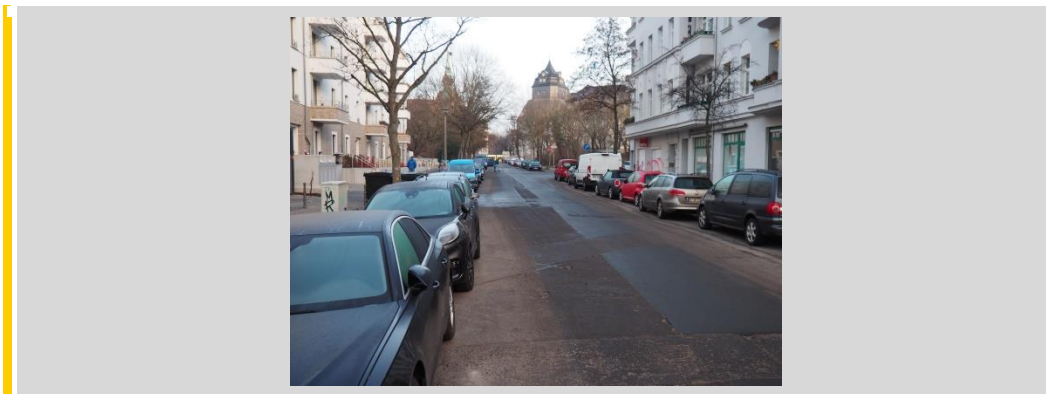
Im Bereich der Kita „Weltentdecker“ fehlt eine Querungshilfe für zu Fuß Gehende.

Abbildung 1.7: fehlende Querungshilfe über die Rathausstraße

Maßnahme zur Behebung des Defizits: 1.2.

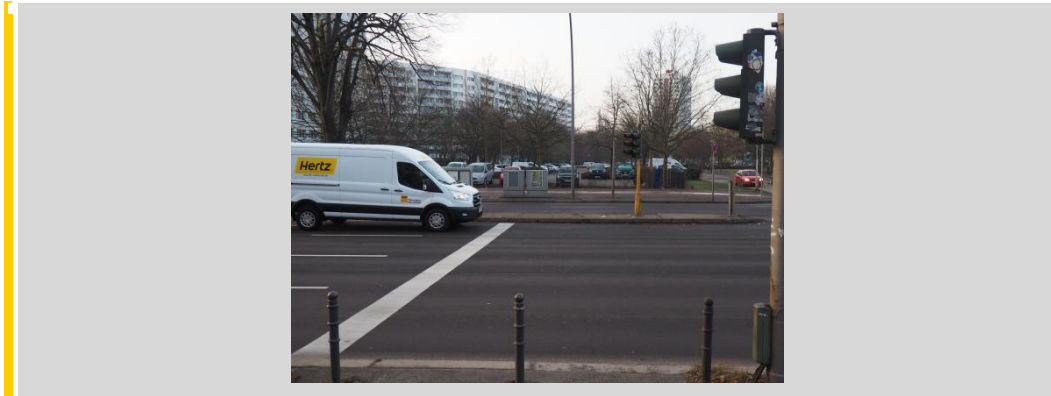
Es fehlt die Fußgängerfurt im östlichen Knotenarm und die Wartezeiten an der Lichtsignalanlage sind für zu Fuß Gehende sehr lang.

Abbildung 1.8: fehlende Fußgängerfurt am östlichen Knotenarm des Knotenpunktes Frankfurter Allee / Ruschestraße

Maßnahme zur Behebung des Defizits: Es bestehen keine kurzfristigen Verbesserungsmöglichkeiten. Die Belange des Fußverkehrs sind im Rahmen des Abwägungsprozesses zur Umgestaltung der Frankfurter Allee zu berücksichtigen.

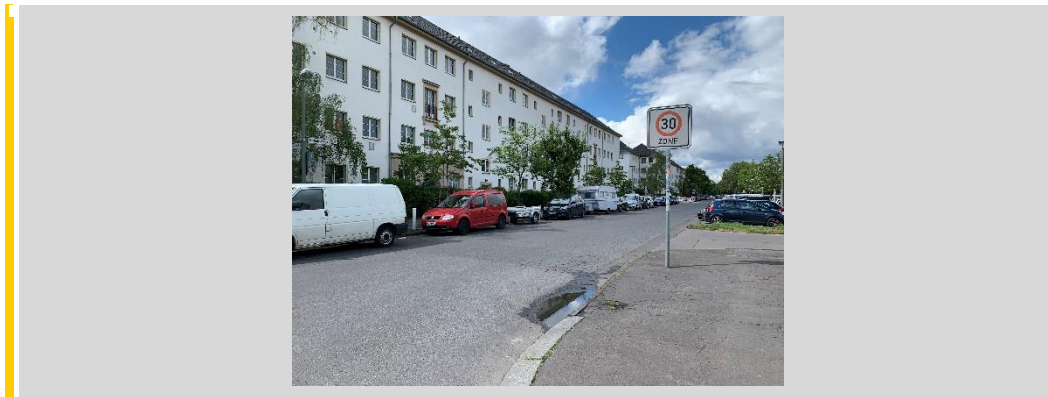
Es fehlt ein straßenbegleitender Fußweg auf der nördlichen Straßenseite.

Abbildung 1.10: fehlender straßenbegleitender Fußweg in der Rutnikstraße

Maßnahme zur Behebung des Defizits: 2.9.

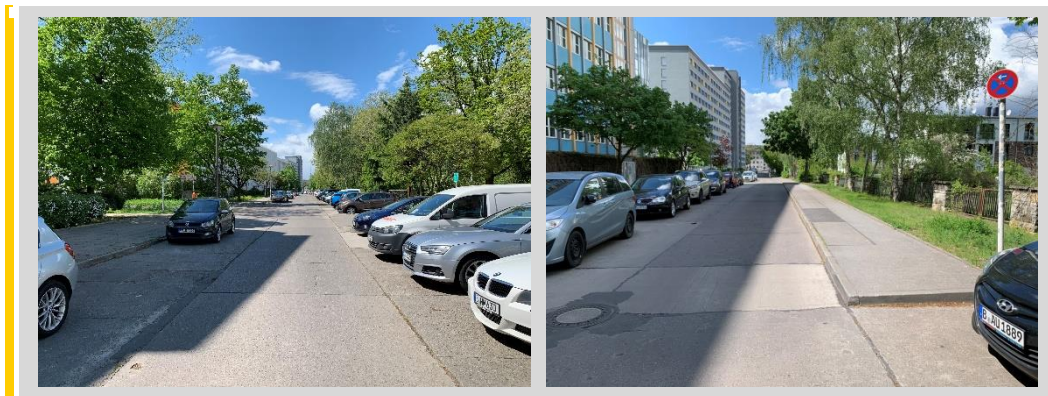
Es fehlt ein straßenbegleitender Fußweg auf der nördlichen Straßenseite.

Abbildung 1.11: fehlender straßenbegleitender Fußweg in der Gotlindestraße (links Straßenabschnitt ohne nördlichen Gehweg, rechts Ende des straßenbegleitenden Gehwegs am Friedhof)

Maßnahme zur Behebung des Defizits: 2.1.

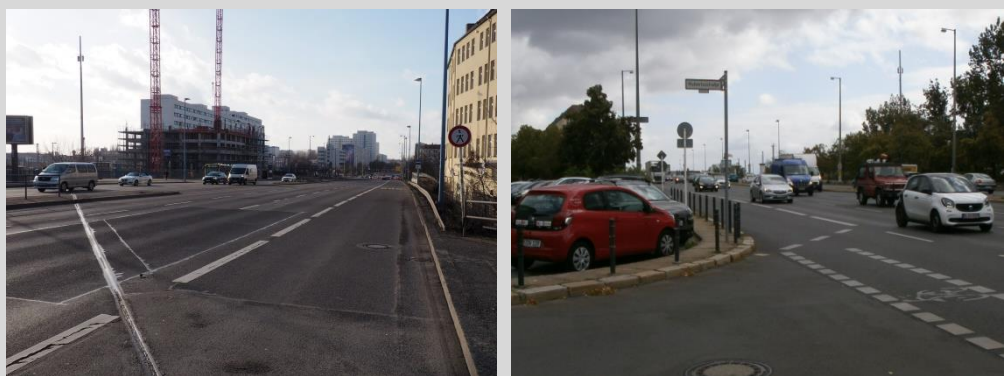
Abbildung 1.13: fehlender straßenbegleitender Fußweg in der Frankfurter Allee (links Blick von der Bushaltestelle Lichtenberger Brücke, rechts Blick von der Hubertusstraße)

Frankfurter Allee zwischen der Bushaltestelle Lichtenberger Brücke und der Hubertusstraße

Es fehlt ein straßenbegleitender Fußweg auf der nördlichen Straßenseite.

Maßnahme zur Behebung des Defizits: Es bestehen keine kurzfristigen Verbesserungsmöglichkeiten. Die Belange des Fußverkehrs sind im Rahmen des Abwägungsprozesses zur Umgestaltung der Frankfurter Allee zu berücksichtigen.

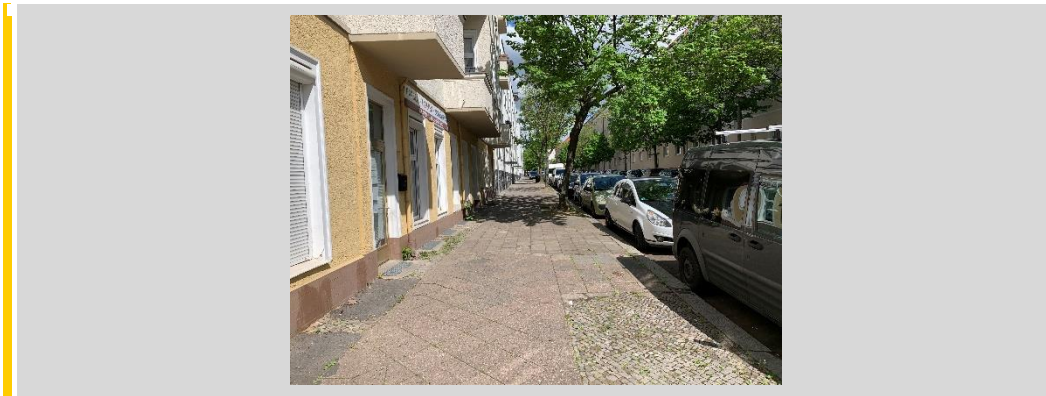
Die Gehwege auf beiden Straßenseiten sind zwischen Hendrichplatz und Normannenstraße sowie auf der westlichen Straßenseite auch zwischen Rathausstraße und Normannenstraße in baulich schlechtem Zustand.

Abbildung 1.14: Gehwegschäden in der Rudolf-Reusch-Straße

Maßnahme zur Behebung des Defizits: 2.11.

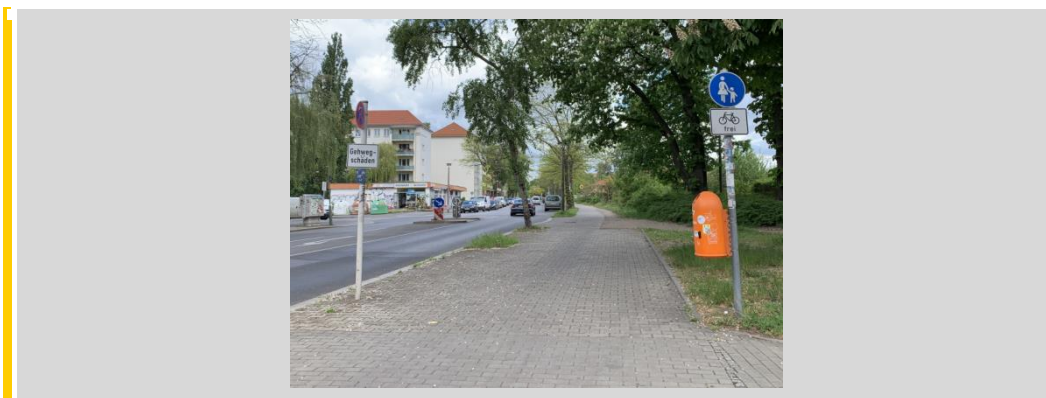
Der Gehweg auf der östlichen Straßenseite ist in baulich schlechtem Zustand.

Abbildung 1.15: Gehwegschäden in der Ruschestraße

Maßnahme zur Behebung des Defizits: 2.12.

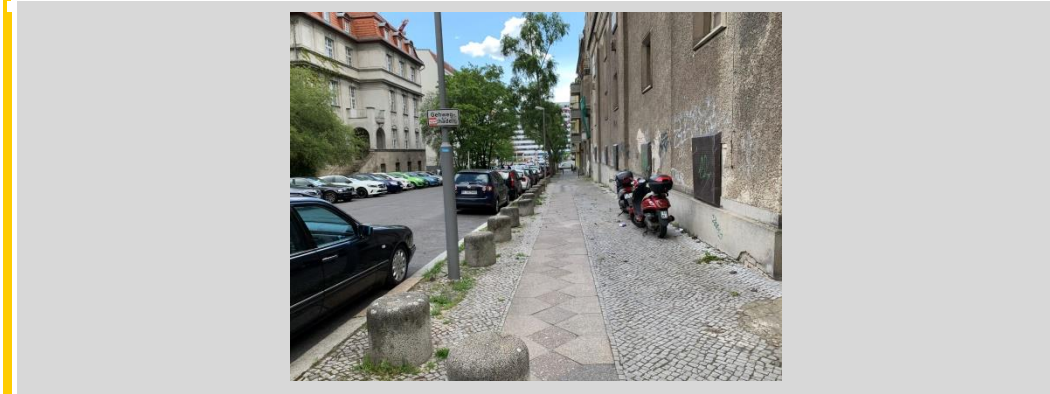
Der Gehweg auf der westlichen Straßenseite ist in baulich schlechtem Zustand.

Abbildung 1.16: Gehwegschäden in der Hubertusstraße

Maßnahme zur Behebung des Defizits: 2.13.

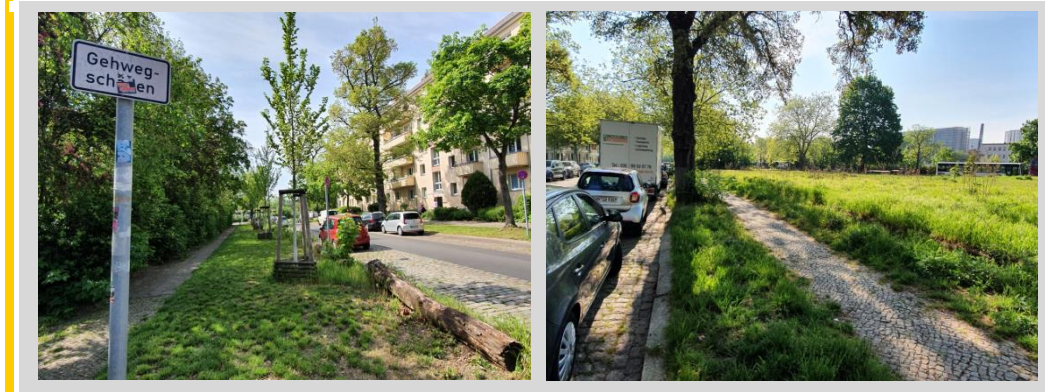
Die Gehwege entlang der Dreiecksfläche sind in der Rüdiger- und Kriemhildstraße in baulich schlechtem Zustand.

Abbildung 1.18: Gehwegschäden in der Kriemhildstraße (links) und in der Rüdigerstraße (rechts)

Maßnahme zur Behebung des Defizits: 2.10.

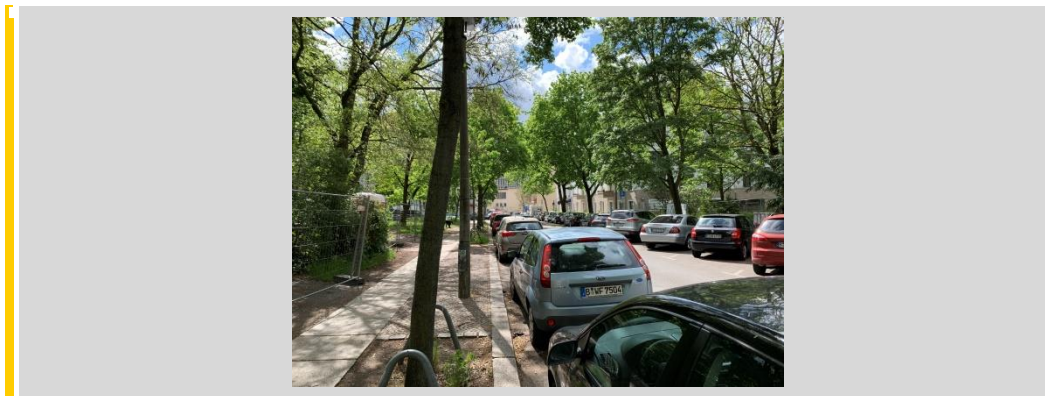
Der Gehweg auf der nordöstlichen Straßenseite ist zu schmal.

Abbildung 1.19: zu schmaler Gehweg in der Rathausstraße

Maßnahme zur Behebung des Defizits: 1.3.

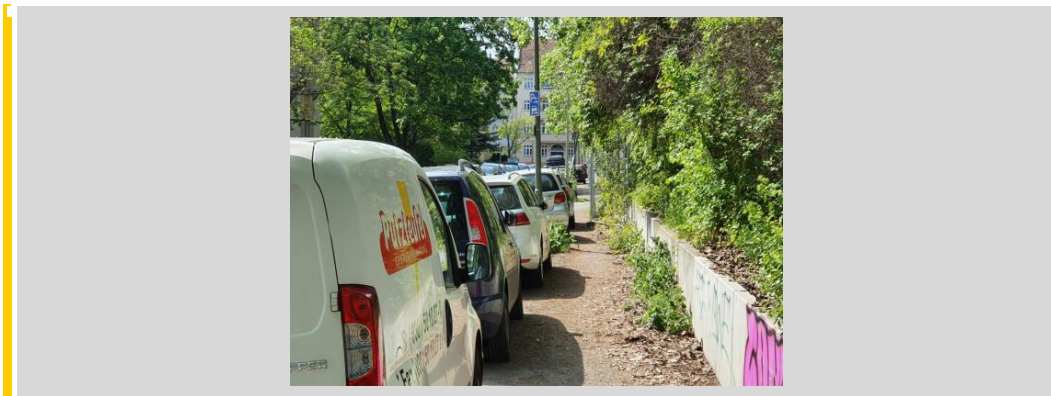
Der Gehweg auf der westlichen Straßenseite ist zu schmal.

Abbildung 1.21: zu schmaler Gehweg in der Dietlindestraße

Maßnahme zur Behebung des Defizits: 2.8.

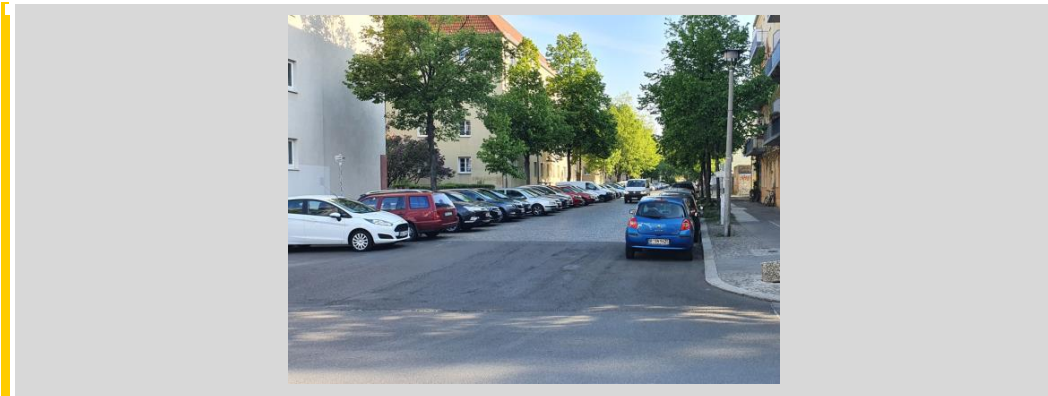
Es fehlt ein sicherer, barrierefreier Übergang über die Hubertusstraße.

Abbildung 1.22: fehlender barrierefreier Übergang am Knotenpunkt Fanningerstraße/Hubertusstraße

Maßnahme zur Behebung des Defizits: 2.5.

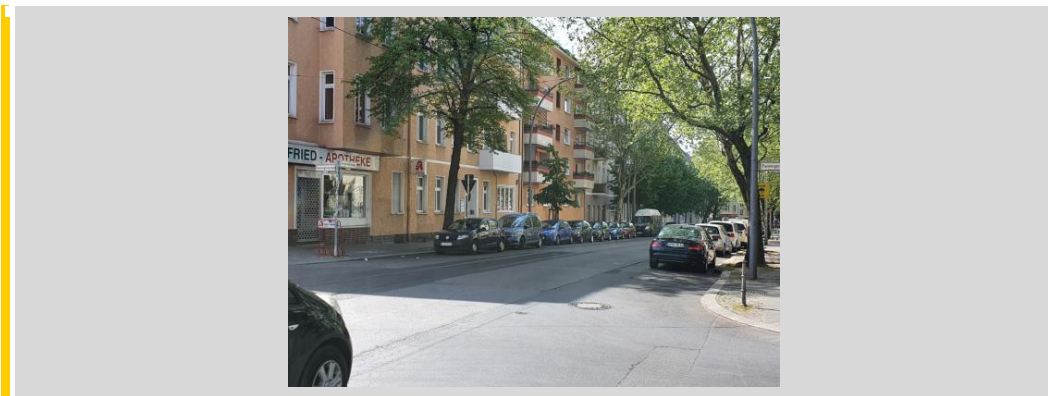
Es fehlt ein sicherer, barrierefreier Übergang über die Siegfriedstraße.

Abbildung 1.23: fehlender barrierefreier Übergang am Knotenpunkt Fanningerstraße/Siegfriedstraße

Maßnahme zur Behebung des Defizits: 1.4.

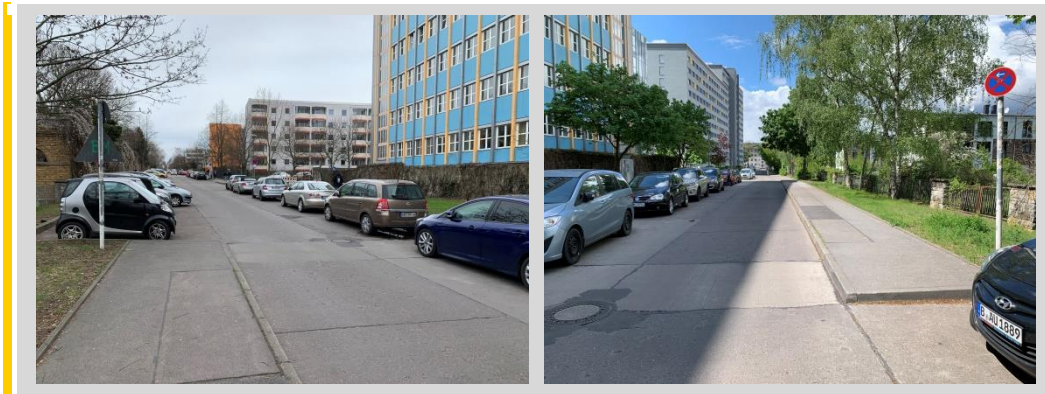
Auf der Nordseite endet der Gehweg am Friedhof mit einem hohen Bordstein. Es fehlt eine barrierefreie Querungsmöglichkeit.

Abbildung 1.24: Ende des nördlichen Gehwegs der Gotlindestraße am Friedhof mit hohem Bord

Maßnahme zur Behebung des Defizits: 2.1.

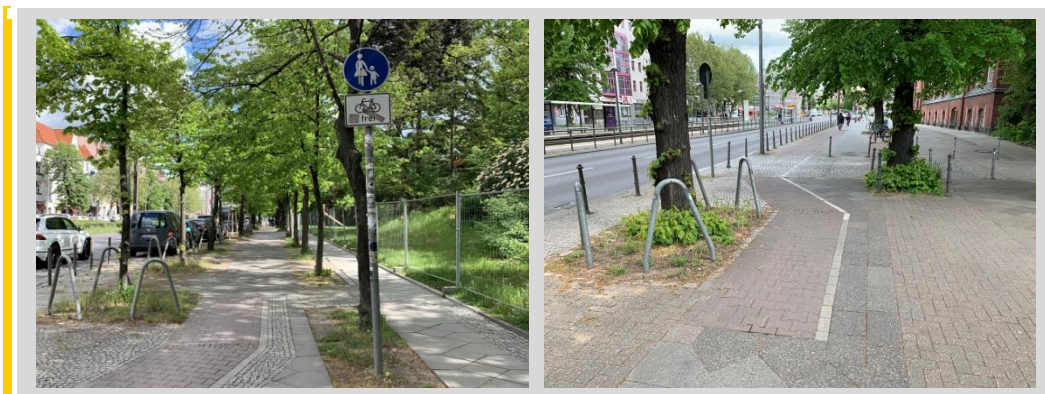
Der Radweg auf der östlichen Straßenseite ist entlang des Rathausparks aufgehoben. Der Radverkehr wird in diesem Abschnitt auf dem Gehweg geführt (Fußweg – Rad frei). Dadurch ergeben sich Konflikte zwischen Fuß- und Radverkehr.

Abbildung 1.25: Radwegende am Rathauspark (links), Radweganfang am Rathaus (rechts)

Maßnahme zur Behebung des Defizits: 3.6.

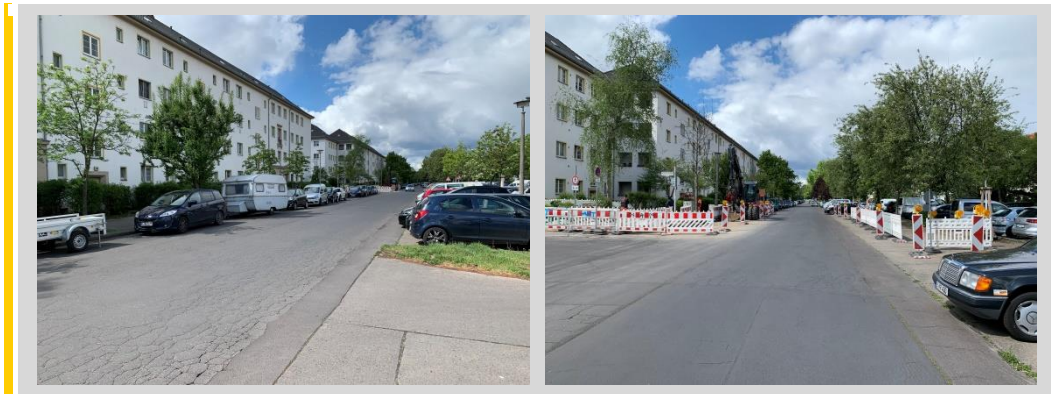
Die Straßenoberfläche ist für den Radverkehr ungeeignet: Sie ist rissig und uneben.

Abbildung 2.1: Straßenoberfläche der Rutnikstraße

Maßnahme zur Behebung des Defizits: 3.2.

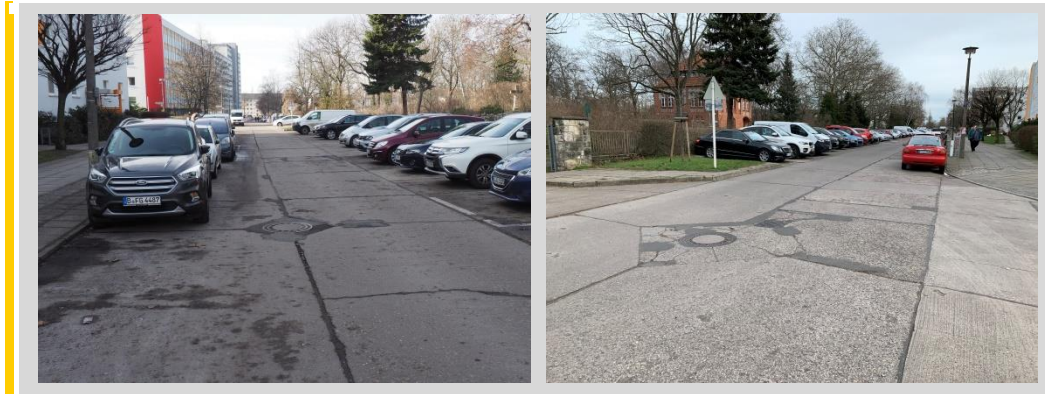
Die Straßenoberfläche ist für den Radverkehr ungeeignet: Sie besteht aus löchri-gen Betonplatten.

Abbildung 2.2: Straßenoberfläche der Gotlindestraße

Maßnahme zur Behebung des Defizits: 3.1.

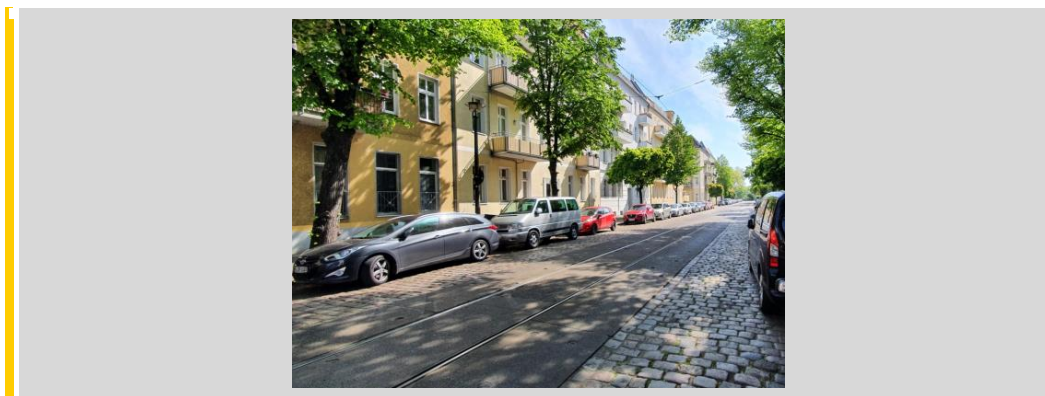
Die Straßenoberfläche ist für Radfahrer ungeeignet: Die Fahrbahn besteht aus Großpflaster, lediglich in der Straßenmitte, wo die Straßenbahntrasse langführt, ist ein asphaltierter Streifen vorhanden. Dieser ist neben den Straßenbahngleisen jedoch recht schmal.

Die schlechte Straßenoberfläche ist an dieser Stelle besonders negativ zu bewerten, weil die Fanningerstraße auch in diesem Abschnitt Teil des Fahrradrouternetzergänzungsnetzes ist.

Abbildung 2.3: Straßenoberfläche der Fanningerstraße

Maßnahme zur Behebung des Defizits: 3.3.

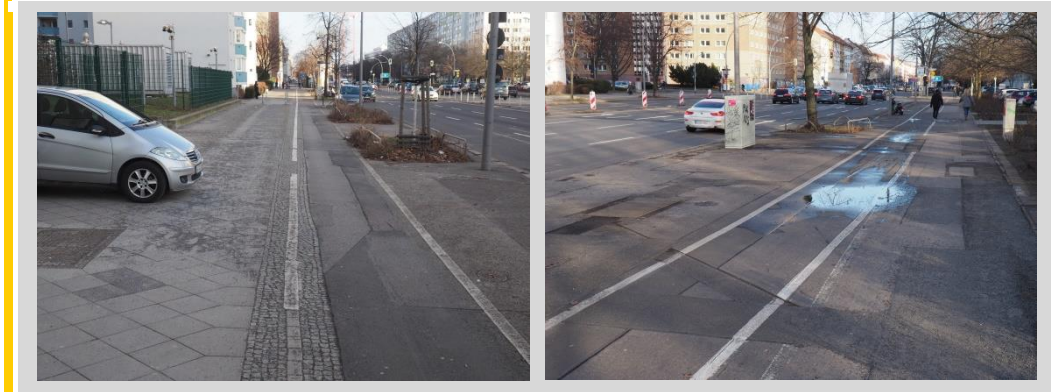
Der Radweg ist in baulich schlechtem Zustand.

Abbildung 2.4: Radwegschäden in der Frankfurter Allee

Maßnahme zur Behebung des Defizits: 3.4.

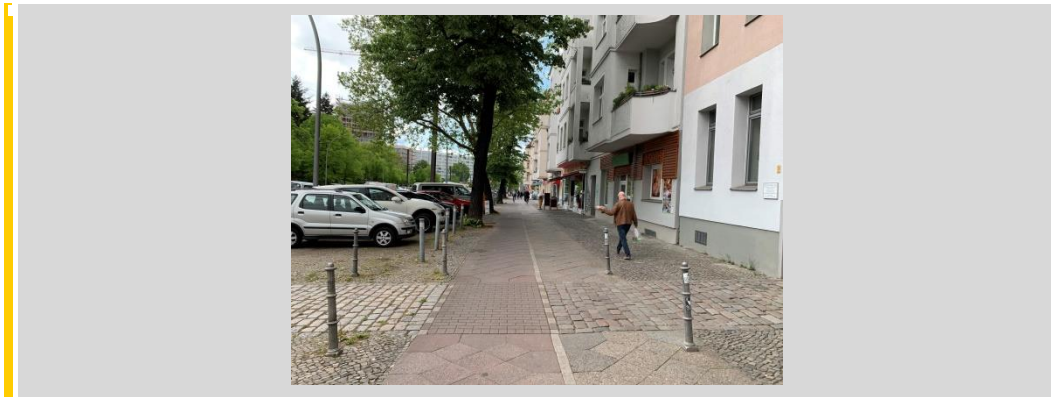
Der Radweg auf der westlichen Straßenseite ist in baulich schlechtem Zustand.

Abbildung 2.5: Radwegschäden in der Möllendorffstraße

Maßnahme zur Behebung des Defizits: 3.5.

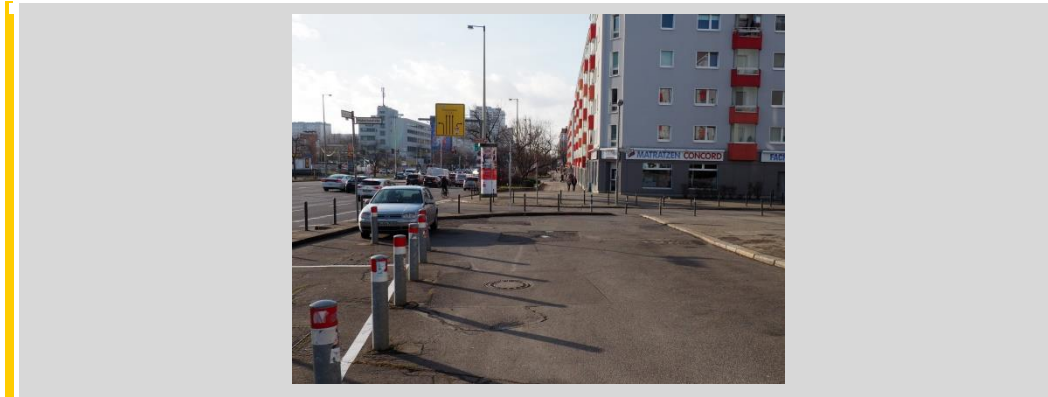
Eine ungehinderte Durchfahrt für Radfahrende von der Alten Frankfurter Allee kommend Richtung Innenstadt ist wegen des durchgehend hohen Bordsteins nicht möglich.

Abbildung 2.6: hoher Bordstein am Knotenpunkt Alte Frankfurter Allee / Hubertusstraße

Maßnahme zur Behebung des Defizits: 3.11.

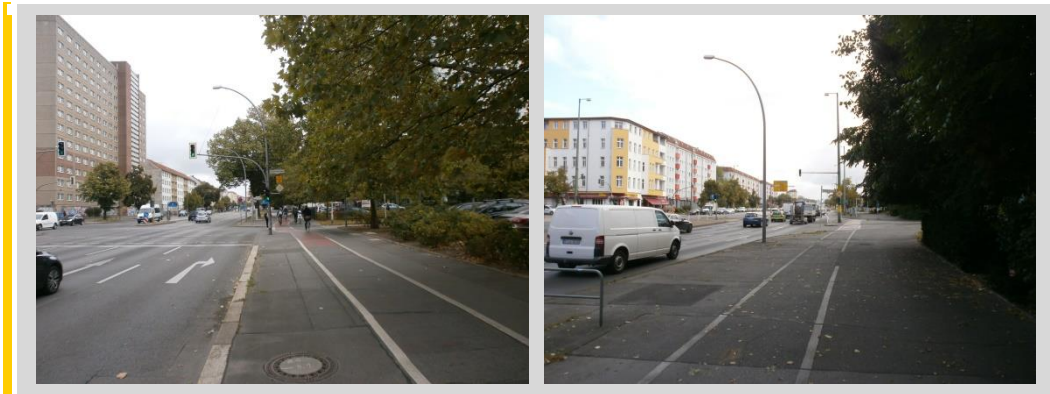
Auf der südlichen Straßenseite ist der Radweg zwischen der Möllendorffstraße und der Alfredstraße zu schmal.

Abbildung 2.8: zu schmaler Radweg in der Frankfurter Allee, südliche Straßenseite

Maßnahme zur Behebung des Defizits: Es bestehen keine kurzfristigen Verbesserungsmöglichkeiten. Die Belange des Radverkehrs sind im Rahmen des Abwägungsprozesses zur Umgestaltung der Frankfurter Allee zu berücksichtigen.

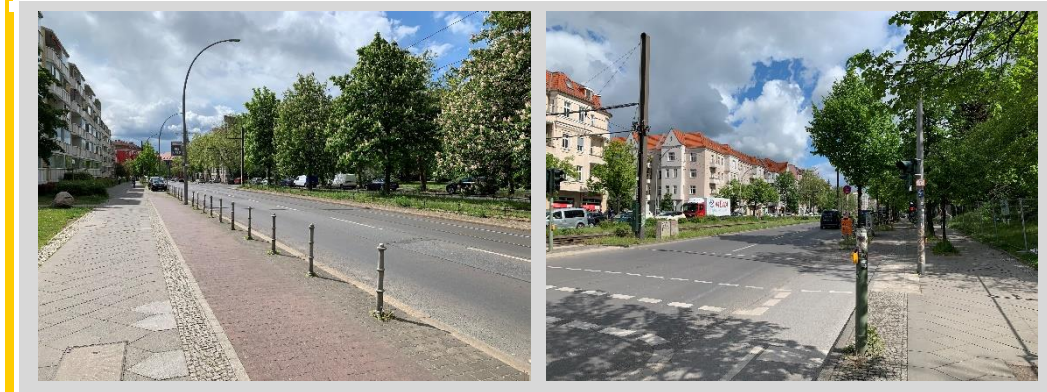
Die Radwege sind beidseitig zwischen der Frankfurter Allee und dem Loeperplatz zu schmal.

Abbildung 2.9: zu schmaler Radweg in der Möllendorffstraße (links westliche Straßenseite, rechts östliche Straßenseite)

Maßnahme zur Behebung des Defizits: 3.5.

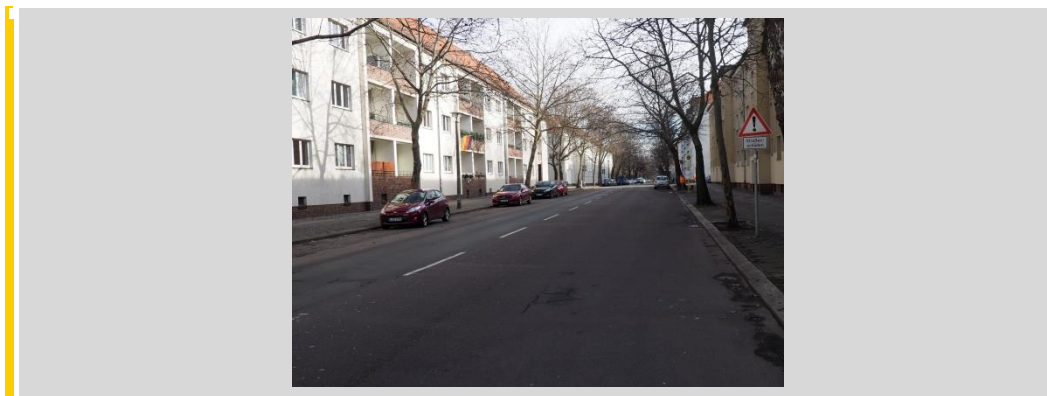
Es fehlt eine Radverkehrsanlage. Diese ist aufgrund der hohen Kfz-Verkehrslastungen in der Rüdigerstraße in Verbindung mit der zulässigen Kfz-Geschwindigkeit laut der FGSV-Empfehlung für Radverkehrsanlagen (2010) erforderlich.

Abbildung 2.10: fehlende Radverkehrsanlage in der Rüdigerstraße

Maßnahme zur Behebung des Defizits: 3.7.

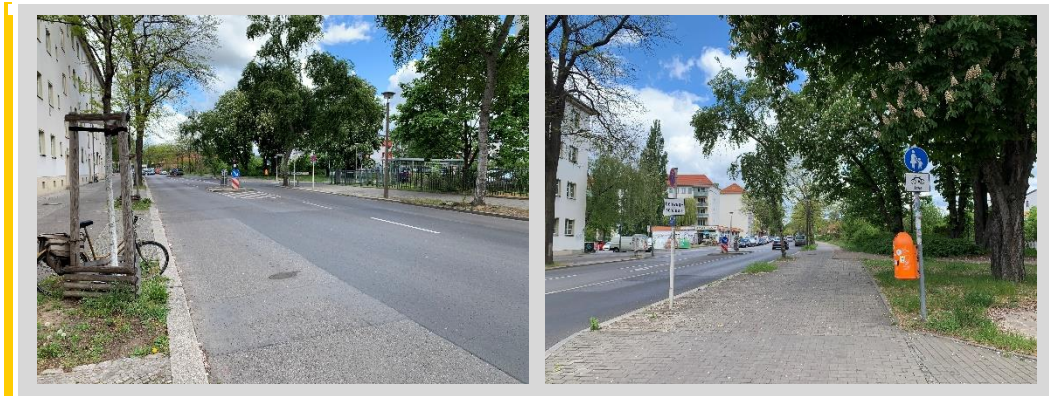
Auf der westlichen Straßenseite fehlt eine Radverkehrsanlage. Diese ist aufgrund der hohen Kfz-Verkehrsbelastungen in der Rüdigerstraße in Verbindung mit der zulässigen Kfz-Geschwindigkeit laut der FGSV-Empfehlung für Radverkehrsanlagen (2010) erforderlich.

Auf der östlichen Straßenseite wird der Radverkehr auf dem Gehweg geführt (Fußweg – Rad frei). Angesichts des hohen Radverkehrsaufkommens ist dies bei der vorhandenen nutzbaren Wegbreite laut der FGSV-Empfehlung für Radverkehrsanlagen nicht zulässig.

Abbildung 2.11: fehlende Radverkehrsanlage in der westlichen Ruschestraße (links), gemeinsame Führung von straßenbegleitendem Fuß- und Radverkehr in der östlichen Ruschestraße (rechts)

Maßnahme zur Behebung des Defizits: 3.8.

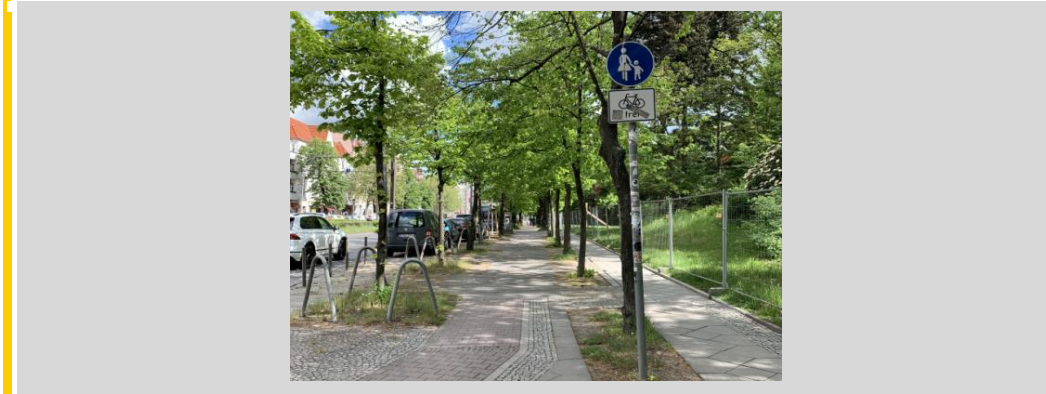
Der Radverkehr wird auf der östlichen Straßenseite auf dem Gehweg geführt (Fußweg – Rad frei). Angesichts des hohen Radverkehrsaufkommens ist dies bei der vorhandenen nutzbaren Wegbreite laut der FGSV-Empfehlung für Radverkehrsanlagen nicht zulässig.

Abbildung 2.12: gemeinsame Führung von straßenbegleitendem Fuß- und Radverkehr in der Möllendorffstraße

Maßnahme zur Behebung des Defizits: 3.6.

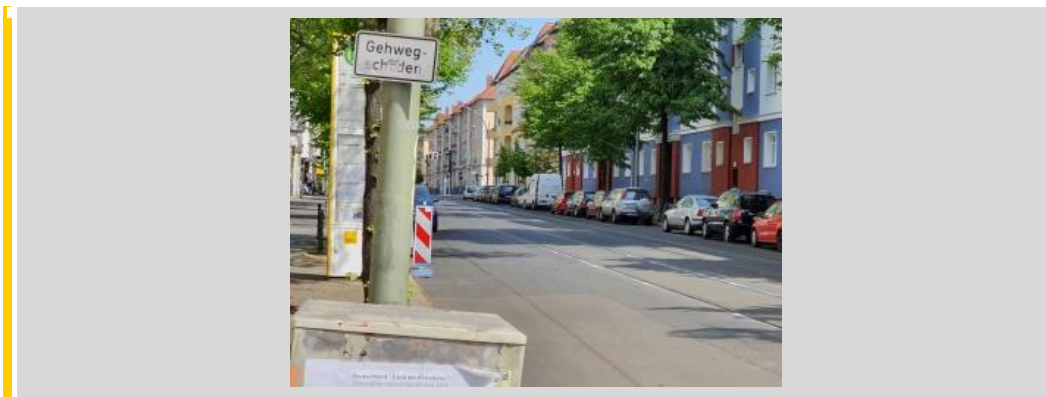
Der Radverkehr wird zwischen längs parkenden Kfz und den Straßenbahngleisen geführt. Außerdem ist die Straßenoberfläche mit Großpflaster für den Radverkehr ungeeignet.

Abbildung 2.13: fehlende Radverkehrsanlage in der Siegfriedstraße

Maßnahme zur Behebung des Defizits: 3.9.

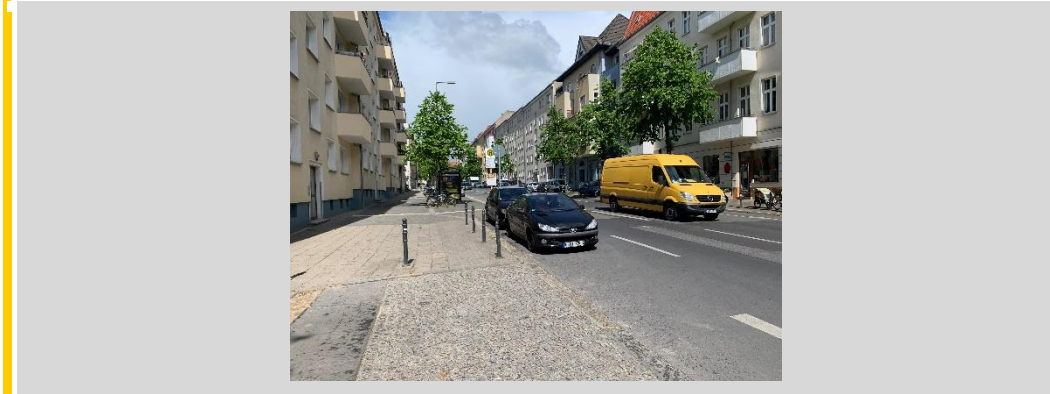
Es fehlt eine Radverkehrsanlage in der Knotenpunktzufahrt in der Alfredstraße.

Abbildung 2.14: fehlende Radverkehrsanlage in der Knotenpunktzufahrt in der Alfredstraße

Maßnahme zur Behebung des Defizits: Es bestehen keine kurzfristigen Verbesserungsmöglichkeiten. Die Belange des Radverkehrs sind im Rahmen des Abwägungsprozesses zur Umgestaltung der Frankfurter Allee zu berücksichtigen.

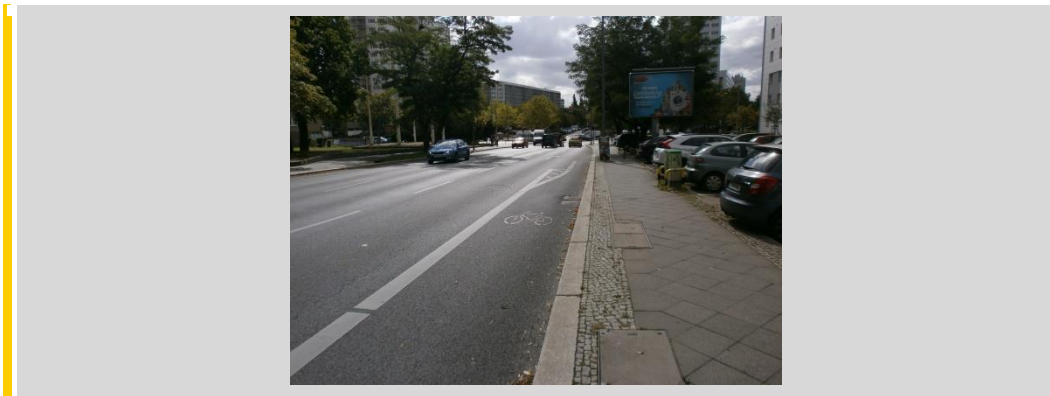
Die Radverkehrsanlage endet wenige Meter vor dem Knotenpunkt. Aus diesem Grund wird häufig unerlaubterweise der Gehweg genutzt.

Abbildung 2.15: fehlende Radverkehrsanlage am Knotenpunkt Frankfurter Allee / Ruschestraße

Maßnahme zur Behebung des Defizits: Es bestehen keine kurzfristigen Verbesserungsmöglichkeiten. Die Belange des Radverkehrs sind im Rahmen des Abwägungsprozesses zur Umgestaltung der Frankfurter Allee zu berücksichtigen.

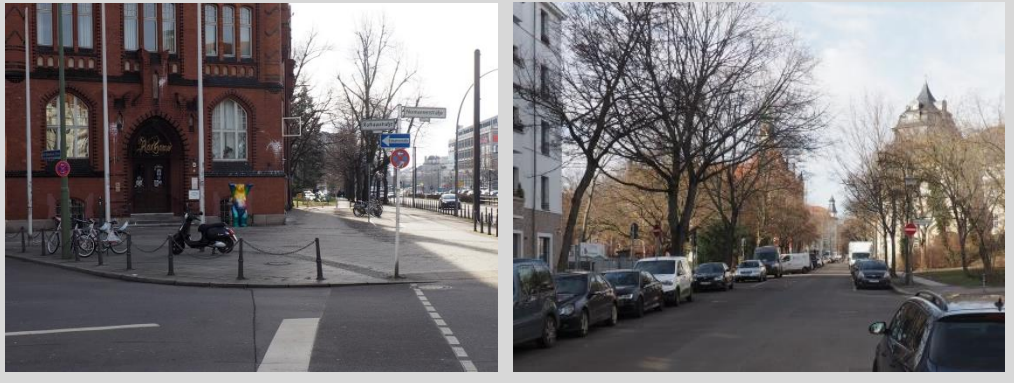
Die Rathausstraße ist zwischen Normannenstraße und Rudolf-Reusch-Straße eine Einbahnstraße und nicht für den Radverkehr freigegeben. Dabei ist die Rathausstraße in diesem Bereich Teil des Fahrradrouthenetzes: Hier verläuft eine Ergänzungsrouten.

Abbildung 2.17: für den Radverkehr nicht freigegebene Einbahnstraße in der Rathausstraße

Maßnahme zur Behebung des Defizits: 1.3.

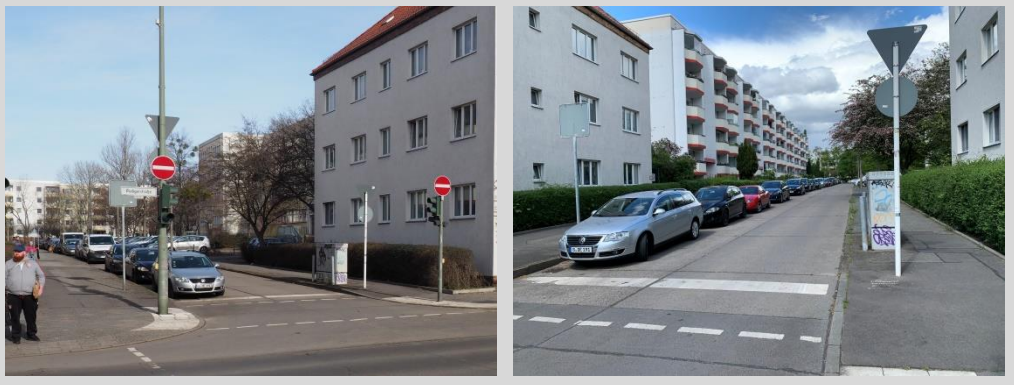
Am Knotenpunkt Rüdigerstraße/Atzpodienstraße ist die Einfahrt in den Knotenarm Atzpodienstraße Nord verboten. Es handelt sich um eine unechte Einbahnstraße. Es gibt für den Radverkehr keine dichte Umfahrungsmöglichkeit.

Abbildung 2.18: Einfahrt in den Knotenarm Atzpodienstraße Nord

Maßnahme zur Behebung des Defizits: 3.10.

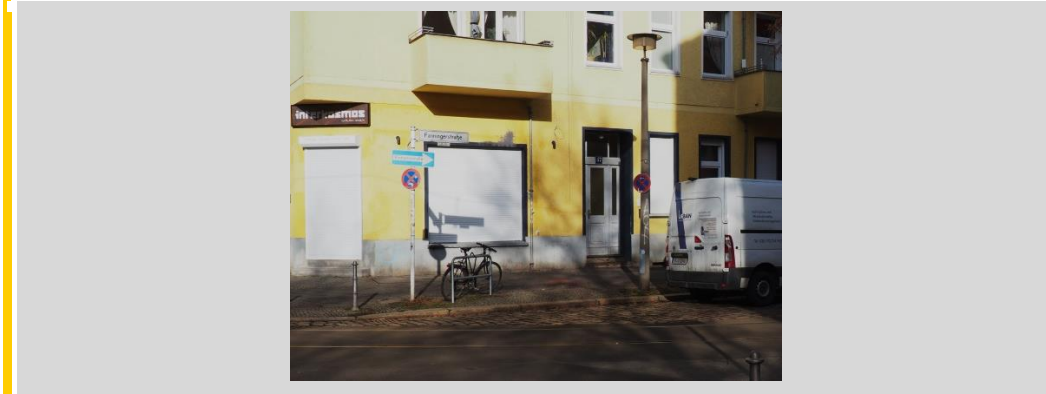
Abbildung 2.19: für den Radverkehr nicht freigegebene Einbahnstraße in der Fanningerstraße

Maßnahme zur Behebung des Defizits: 1.4.

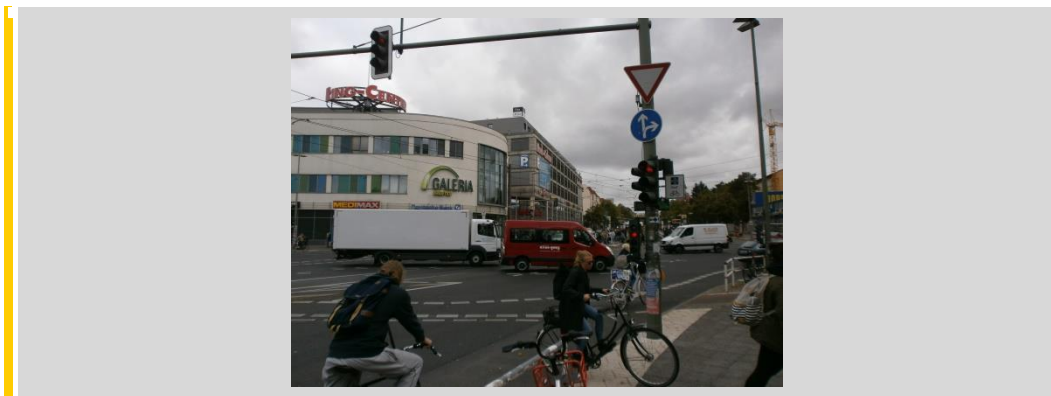
Der Knotenpunkt ist eine allgemeine Unfallhäufungsstelle für alle Verkehrsteilnehmer. Teil des Problems für den Fuß- und Radverkehr ist, dass im Knotenarm Gürtelstraße die Fußgängerampel schon „Rot“ zeigt, während die Fahrradampel noch kurz „Grün“ bleibt. Rechtsabbiegende Autofahrer achten nach Aussage von Anwohnern mehr auf die rote Fußgängerampel und fahren ohne entsprechende Rücksicht auf den Radverkehr. Das ist eine große Gefahr für Radfahrende.

Abbildung 2.21: Knotenarm Gürtelstraße des Knotenpunktes Frankfurter Allee / Möllendorffstraße – Gürtelstraße

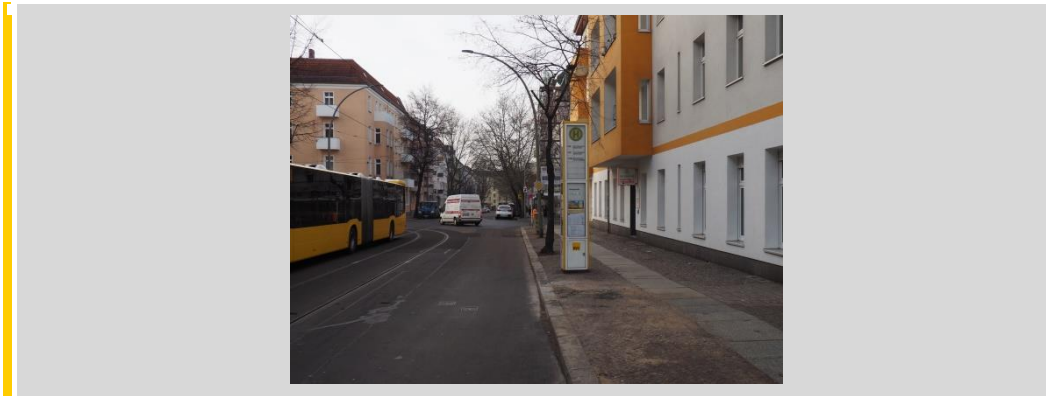
Die Haltestelle ist noch nicht zu einer barrierefreien Kaphaltestelle umgebaut.

Abbildung 3.1: Tramhaltestelle Fanningerstraße

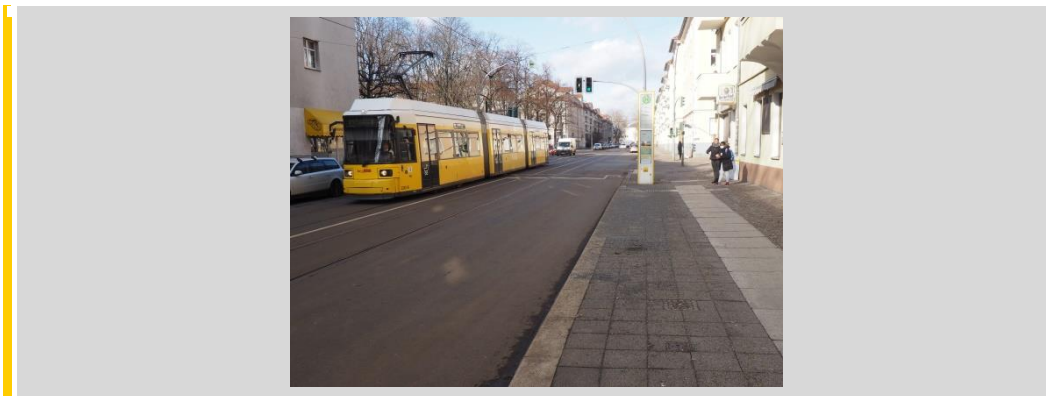
Die Haltestelle ist noch nicht zu einer barrierefreien Kaphaltestelle umgebaut.

Abbildung 3.2: Bus- und Tramhaltestelle Freiaplatz

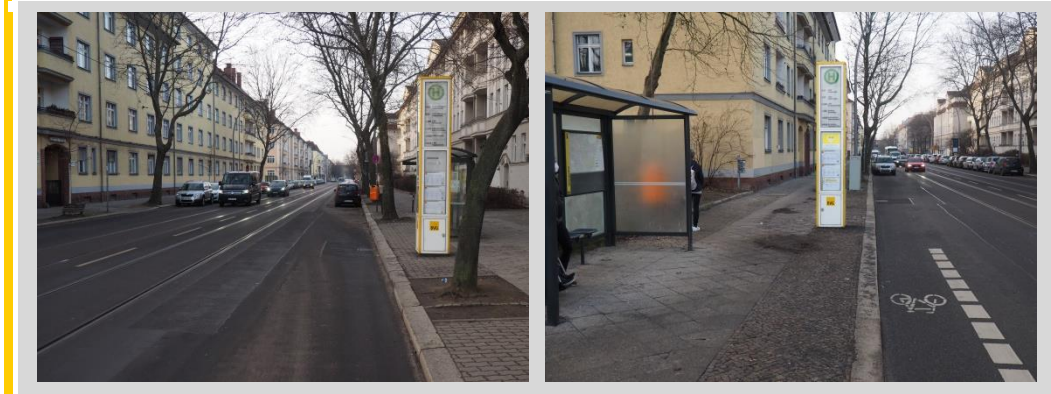
Die Haltestelle ist noch nicht zu einer barrierefreien Kaphaltestelle umgebaut.

Abbildung 3.3: Bus- und Tramhaltestelle Gotlindestraße

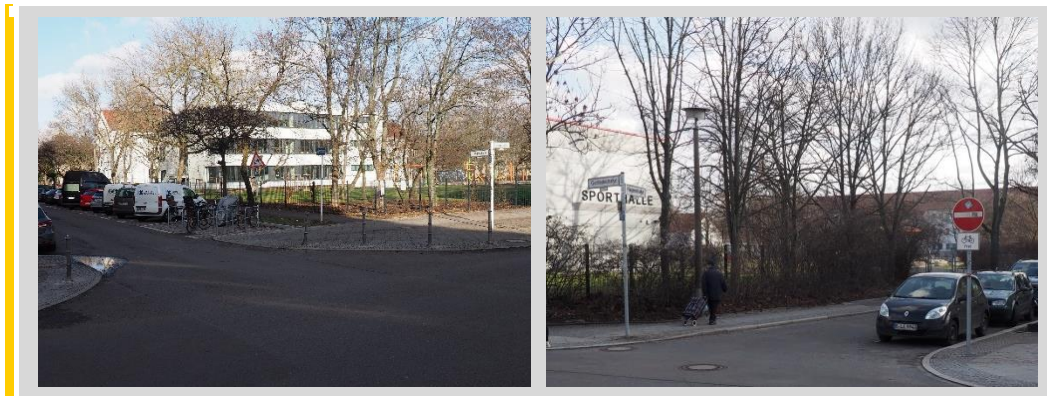
Zusatzzeichen 1000-33 (Radverkehr im Gegenverkehr) fehlt in Knotenausfahrt Hagenstraße Nord.

Abbildung 4.1: fehlendes Zusatzzeichen 1000-33 in Knotenausfahrt Hagenstraße Nord

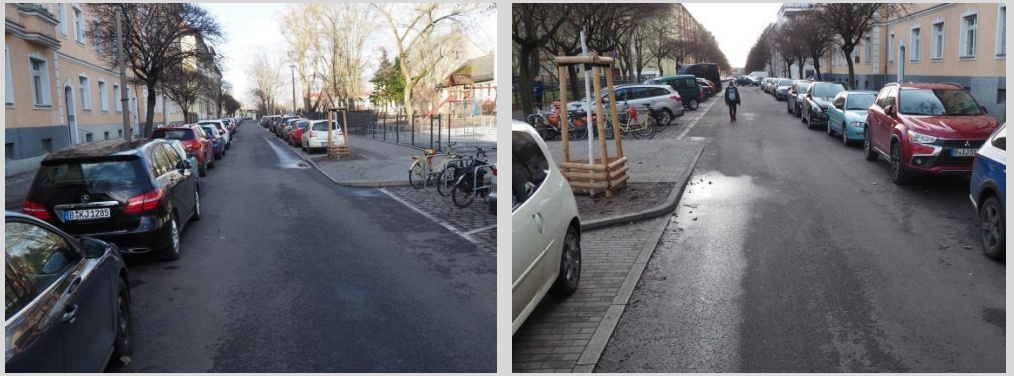
Abbildung 4.2: Übergang zwischen der 33 Grundschule und der Selma-Lagerlöf-Schule

Hagenstraße (am Übergang zwischen der 33. Grundschule und der Selma-Lagerlöf-Schule)

Es fehlt ein Hinweis an den Kfz-Verkehr, dass dort ein Schuleingang ist.

Maßnahme zur Behebung des Defizits: 6.9.

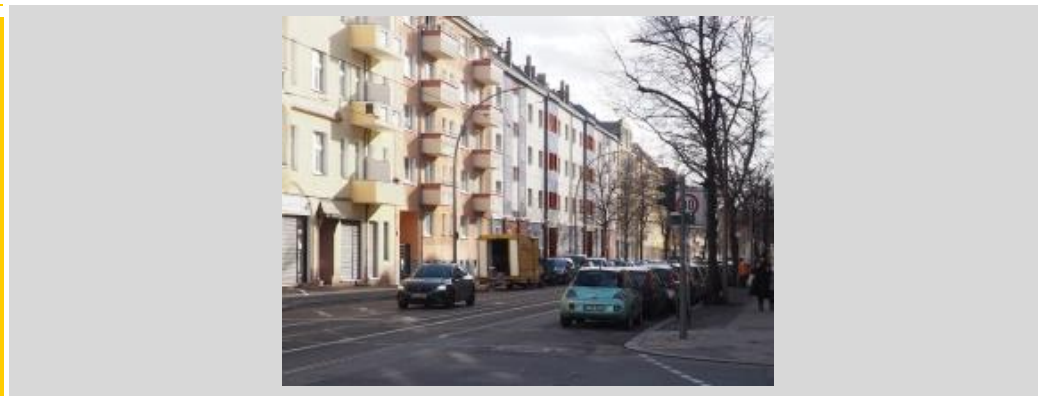
Der Beginn der Tempo-30-Zone ist in Richtung der Knotenarme Rüdigerstraße Ost und Siegfriedstraße Süd nicht gut zu erkennen. Die Tempo-30-Zone-Schilder werden von den LSA-Signalmasten verdeckt.

Abbildung 4.3: verdecktes Tempo-30-Zone-Schild am Knotenpunkt Siegfriedstraße/Rüdigerstraße (Blickrichtung Knotenarm Siegfriedstraße Süd)

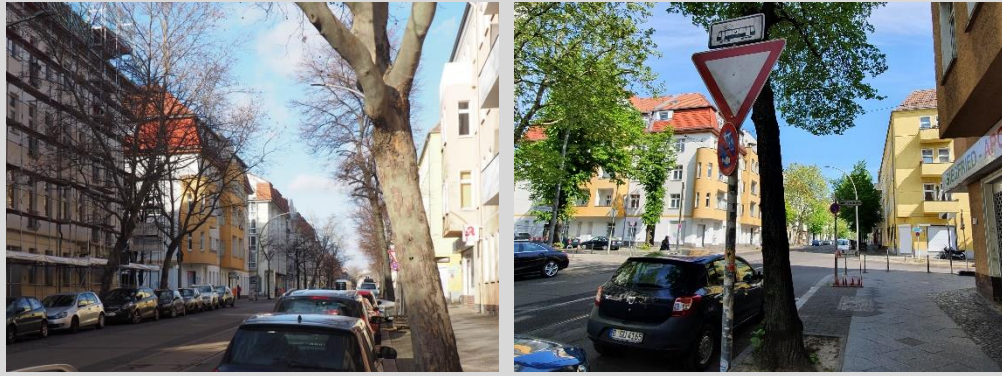
Abbildung 4.4: Knotenpunkt Siegfriedstraße/Fanningerstraße

Knotenpunkt Siegfriedstraße/Fanningerstraße

Es wird nach Aussage von Anwohnern der vom Knotenarm Nord nach Osten abbiegenden Straßenbahn regelmäßig die Vorfahrt genommen, da das entsprechende Verkehrszeichen kaum sichtbar ist.

Maßnahme zur Behebung des Defizits: 2.1 und 6.1.
