Verkehrskonzept Frankfurter Allee Nord

Anhang 1: Verkehrliche Konflikte und Defizite

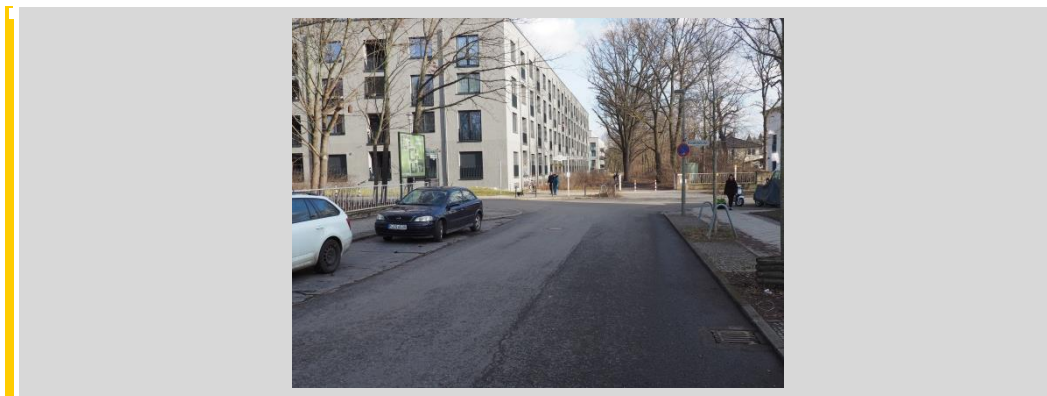
Die Klara-Weyl-Straße wird nicht als gleichwertige Straße wahrgenommen, sondern für eine untergeordnete Zufahrt gehalten. Daher wird nach Aussage von Anwohnern den Verkehrsteilnehmern, die aus der Klara-Weyl-Straße kommen, häufig die Vorfahrt genommen.

Abbildung 4.5: Knotenpunkt Gotlindestraße / Klara-Weyl-Straße – Kriemhildstraße
(Blickrichtung aus Gotlindestraße)

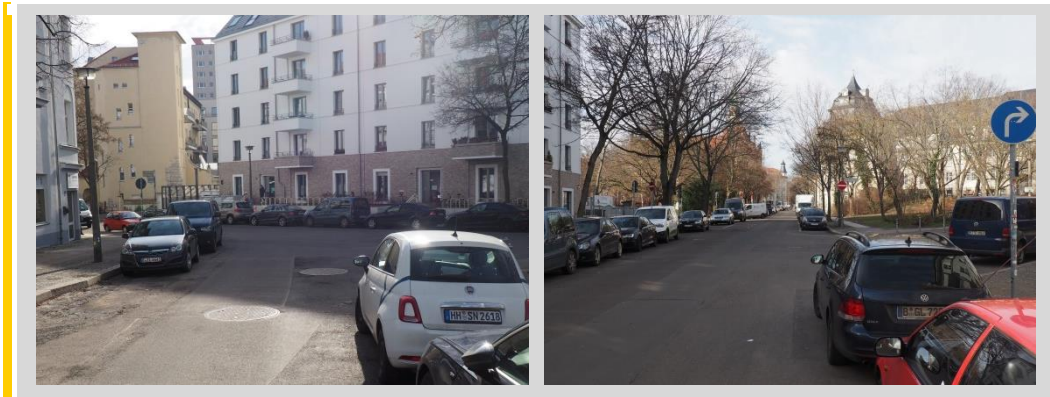
Die hier geltende Vorfahrtsregelung „rechts vor links“ ist aus der Gestaltung des Knotenpunkts nicht zu erkennen.

Abbildung 4.6: Knotenpunkt Rathausstraße/Rudolf-Reusch-Straße

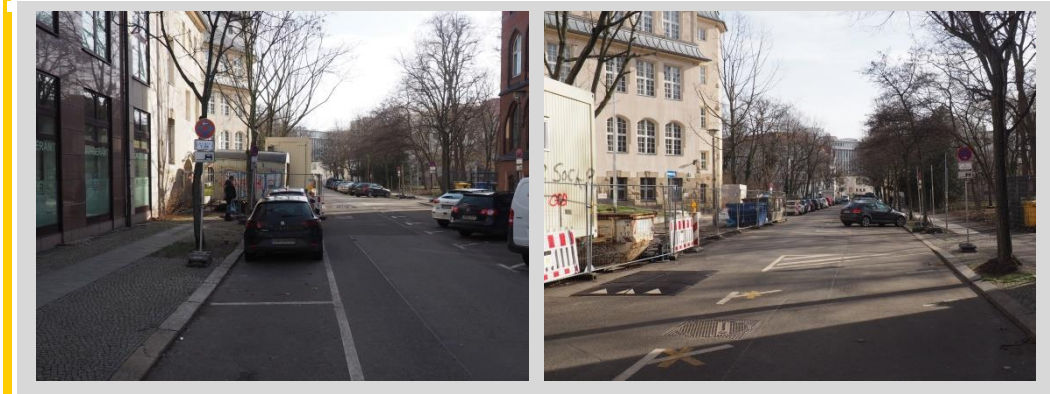
Die Straße wird häufig als Umgehung des Knotenpunkts Frankfurter Allee / Möllendorffstraße genutzt. Dabei wird nach Aussage von Anwohnern eine schnelle und aggressive Fahrweise an den Tag gelegt.

Abbildung 4.9: Gestaltung der Rathausstraße

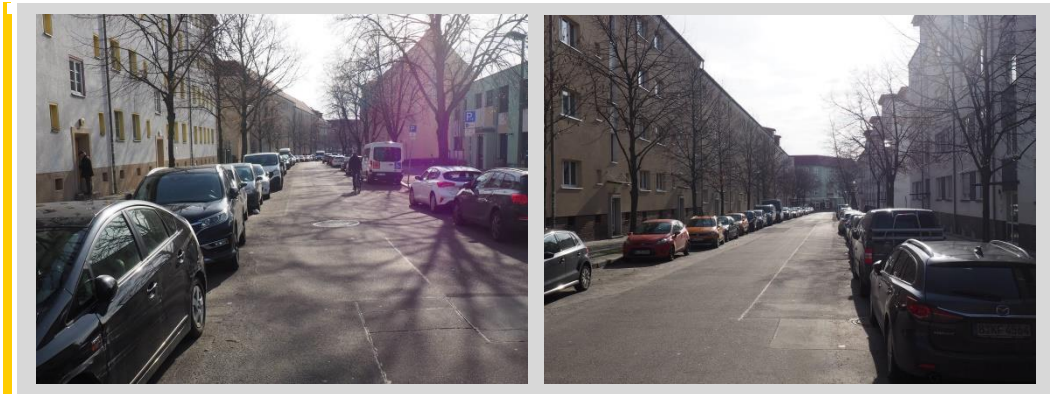
Die Straße wird nach Aussage von Anwohnern oft mit überhöhter Geschwindigkeit befahren.

Abbildung 4.10: Gestaltung der Rudolf-Reusch-Straße

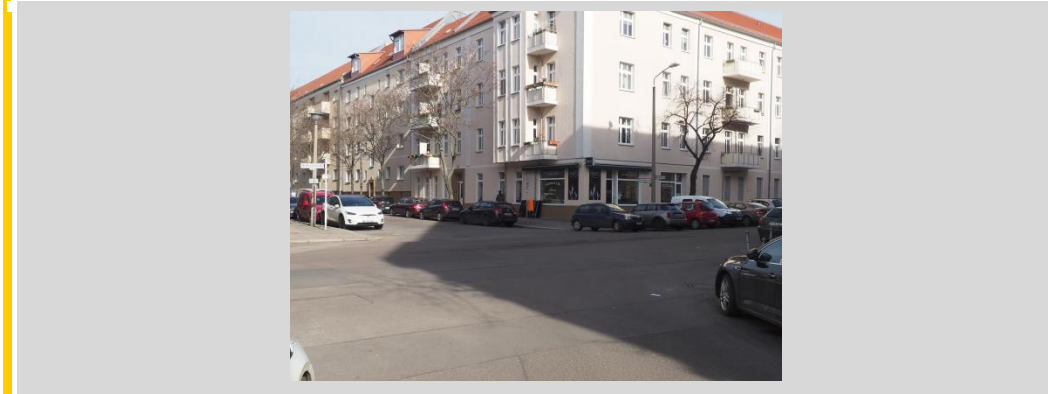
Abbildung 4.11: Knotenpunkt Normannenstraße/Rudolf-Reusch-Straße

Insbesondere in der Relation Süd nach Ost kommt es nach Aussage von Anwohnern aufgrund der Vorfahrtsregelung „rechts vor links“ zu hohen Geschwindigkeiten, was zu einer Gefährdung von zu Fuß Gehenden führt.

Maßnahme zur Behebung des Defizits: 6.1 und 6.3.

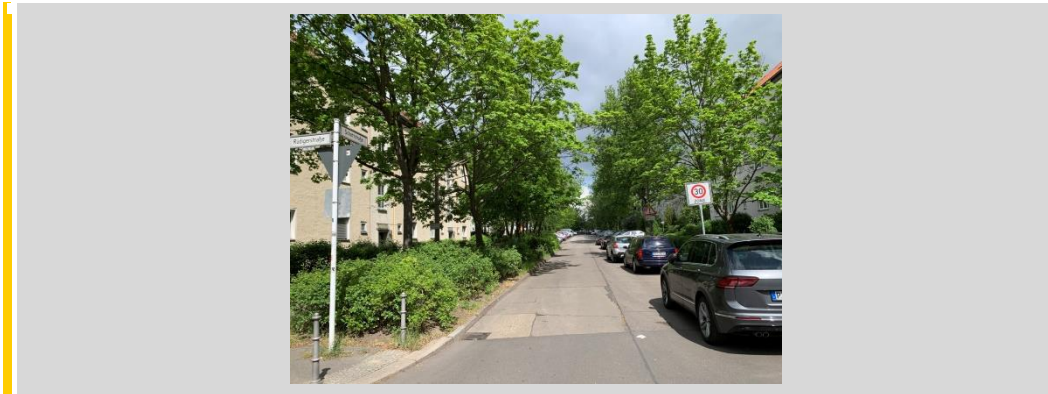
Abbildung 4.12: Anfang der „Tempo-30-Zone“ in der Schottstraße

Schottstraße zwischen Gotlindestraße und Rüdigerstraße

Die Straße wird nach Aussage von Anwohnern oft mit hohen Geschwindigkeiten befahren.

Maßnahme zur Behebung des Defizits: 6.1 und 6.6.

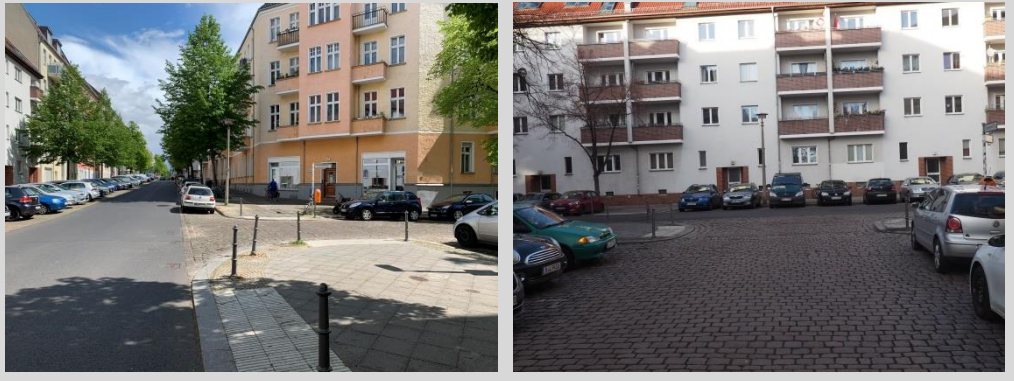
Abbildung 4.13: Knotenpunkt Fanningerstraße/Bürgerheimstraße

Der Knotenpunkt wird nach Aussage von Anwohnern oft mit hohen Geschwindigkeiten befahren, was zu einem sehr gefährlichen Abbiegen aus der Bürgerheimstraße kommend führt.

Maßnahme zur Behebung des Defizits: 1.5 und 6.1.

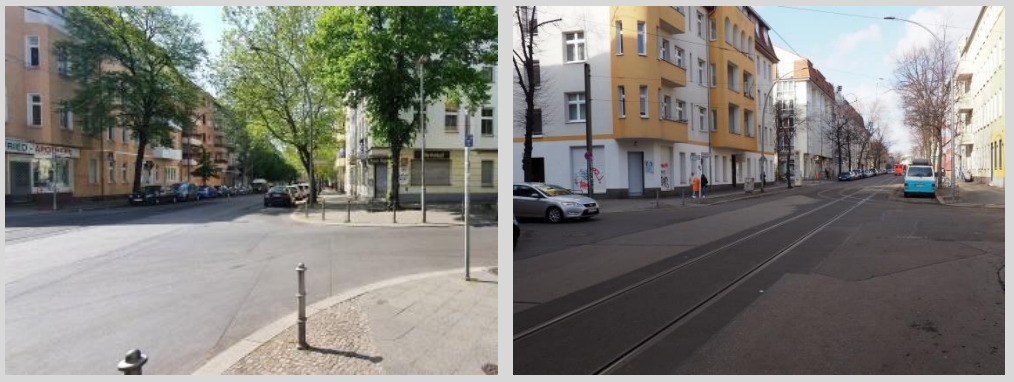
Abbildung 4.14: Knotenpunkt Siegfriedstraße/Fanningerstraße

Knotenpunkt Siegfriedstraße/Fanningerstraße

Der Knotenpunkt ist nicht entsprechend einer Tempo-30-Zone gestaltet, weshalb hier der Kfz-Verkehr nach Aussage von Anwohnern häufig mit überhöhter Geschwindigkeit fährt.

Maßnahme zur Behebung des Defizits: 1.4.

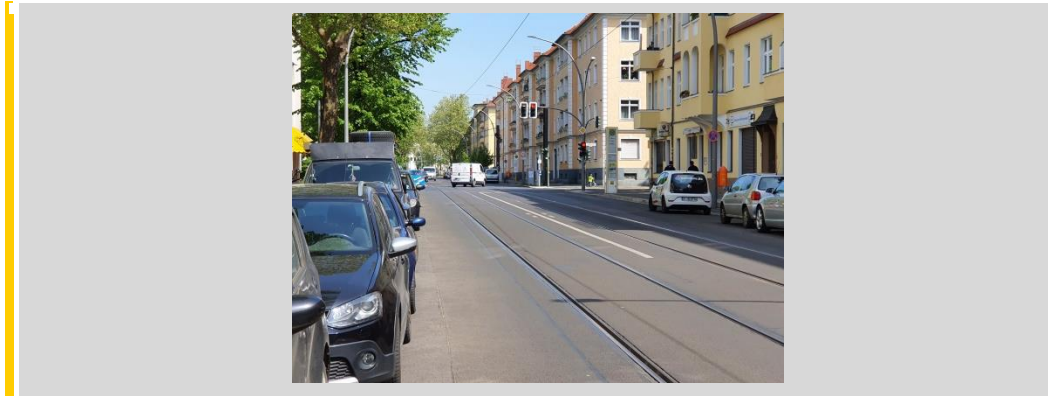
Abbildung 4.15: Siegfriedstraße zwischen Alter Frankfurter Allee und Rüdigerstraße

Die Siegfriedstraße wird im Bereich der Tempo-30-Zone nach Aussage von Anwohnern häufig mit 50 km/h befahren.

Maßnahme zur Behebung des Defizits: 1.1 und 6.1.

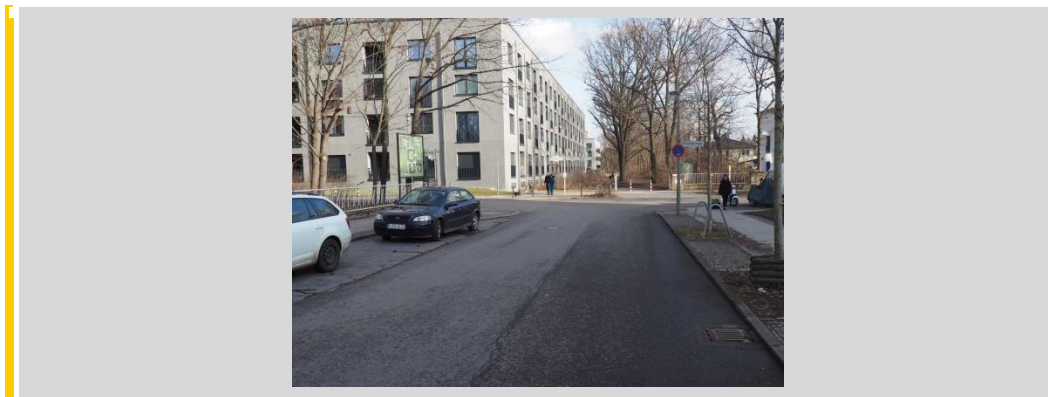
Abbildung 4.16: Knotenpunkt Gotlindestraße / Klara-Weyl-Straße – Kriemhildstraße (Blickrichtung aus Gotlindestraße)

Knotenpunkt Gotlindestraße / Klara-Weyl-Straße – Kriemhildstraße

Die Sichtbeziehungen zwischen der Gotlindestraße und der Klara-Weyl-Straße sind eingeschränkt: Es ist nach Aussage von Anwohnern kaum zu überschauen, ob Verkehrsteilnehmer aus der Klara-Weyl-Straße kommen, wenn man die Gotlindestraße überqueren möchte und umgekehrt sind zu Fuß Gehende, die die Klara-Weyl-Straße queren, aus der Gotlindestraße nicht zu sehen.

Maßnahme zur Behebung des Defizits: 6.2.

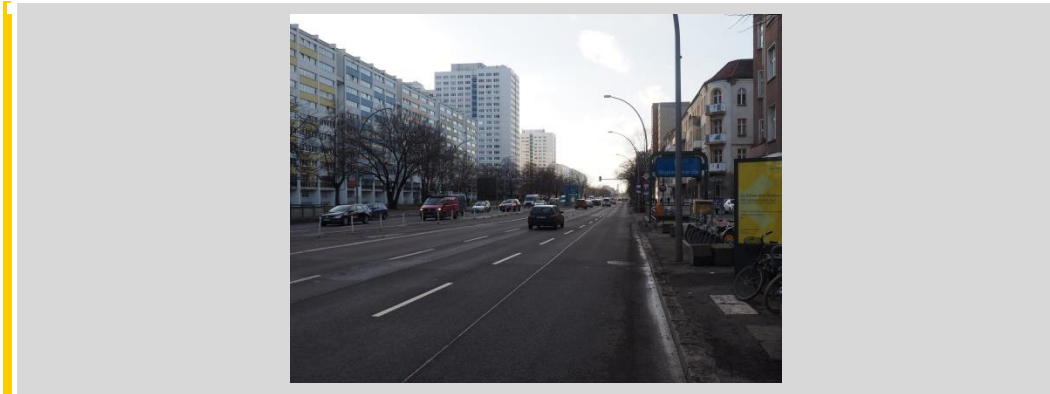
Abbildung 4.17: Knotenpunkt Frankfurter Allee / Magdalenenstraße

Knotenpunkt Frankfurter Allee / Magdalenenstraße

Die Sichtbeziehungen zwischen Kfz- und Radverkehr sind durch das U-Bahn-Schild blockiert, weshalb Radfahrende von Autofahrenden beim Abbiegen in die Magdalenenstraße erst zu spät wahrgenommen werden.

Maßnahme zur Behebung des Defizits: Es bestehen keine kurzfristigen Verbesserungsmöglichkeiten. Die Belange des Radverkehrs sind im Rahmen des Abwägungsprozesses zur Umgestaltung der Frankfurter Allee zu berücksichtigen.

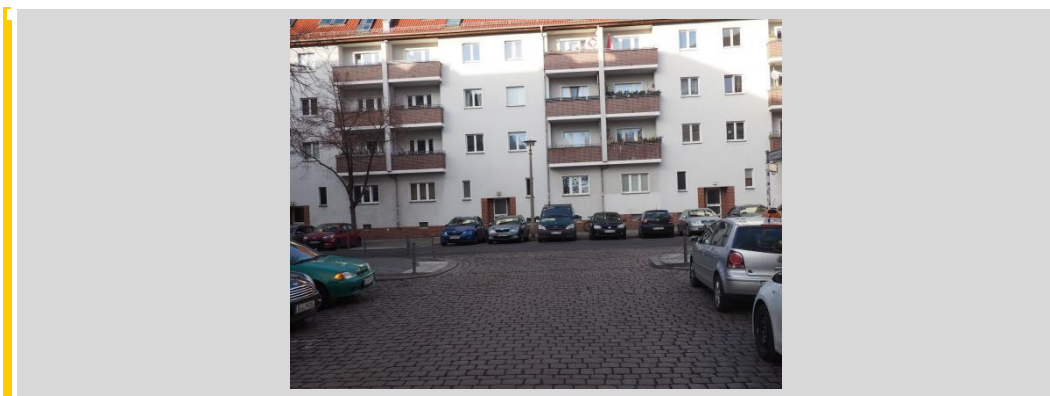
Abbildung 4.18: Knotenpunkt Fanningerstraße/Bürgerheimstraße

Knotenpunkt Fanningerstraße/Bürgerheimstraße

Die Sichtbeziehungen an dem Knotenpunkt sind durch im Knotenpunktbereich parkende Fahrzeuge versperrt.

Maßnahme zur Behebung des Defizits: 1.5 und 6.1.

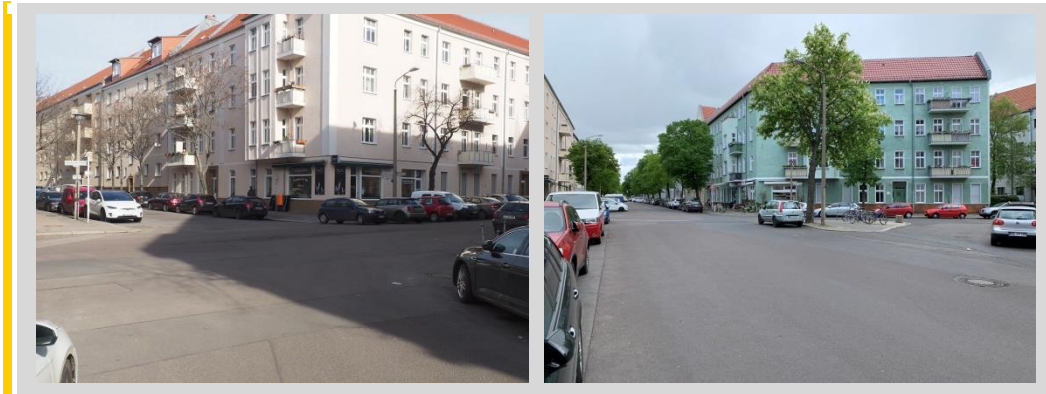
Abbildung 4.19: Knotenpunkt Rudolf-Reusch-Straße/Normannenstraße

Knotenpunkt Normannenstraße/Rudolf-Reusch-Straße

Der Knotenpunkt ist mit „rechts vor links“ geregelt, was jedoch in seiner Gestaltung nicht ersichtlich ist. Erschwerend kommt hinzu, dass der Knotenpunkt regelmäßig mit parkenden Pkw verstellt ist.

Maßnahme zur Behebung des Defizits: 6.1 und 6.3.

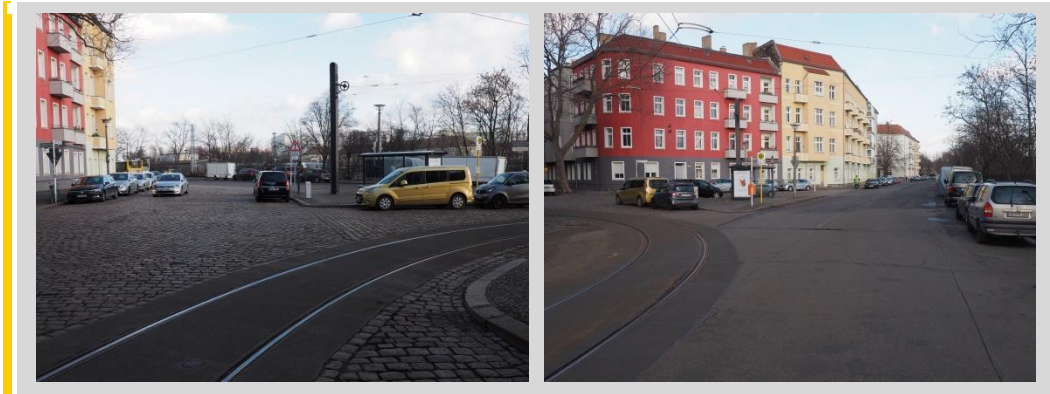
Abbildung 4.22: Knotenpunkt Fanningerstraße / Gudrunstraße / Gernotstraße

Knotenpunkt Fanningerstraße / Gudrunstraße / Gernotstraße

Die Verkehrsführung an dem Knotenpunkt ist bedingt durch die dreieckförmige Mittelinsel unübersichtlich.

Maßnahme zur Behebung des Defizits: 6.12.

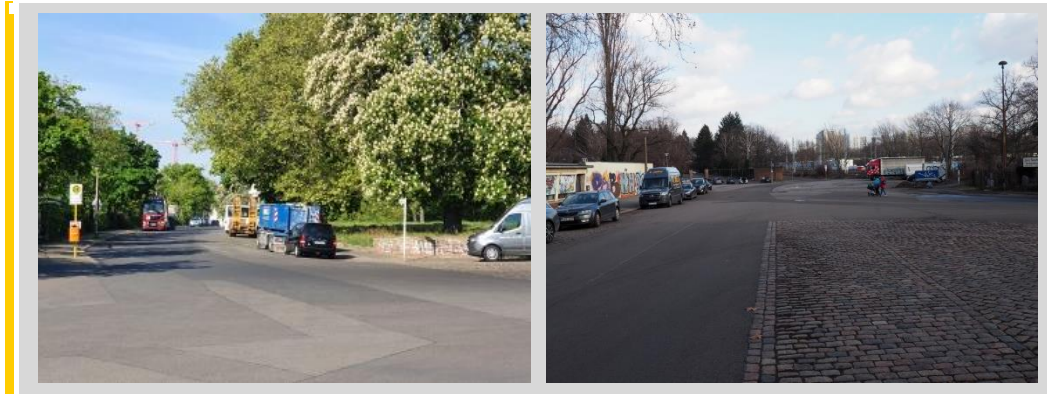
Abbildung 4.23: Vorplatz des Zentralfriedhofs Friedrichsfelde

Die Verkehrsführung am Vorplatz des Zentralfriedhofs ist unübersichtlich.

Maßnahme zur Behebung des Defizits: 6.11.

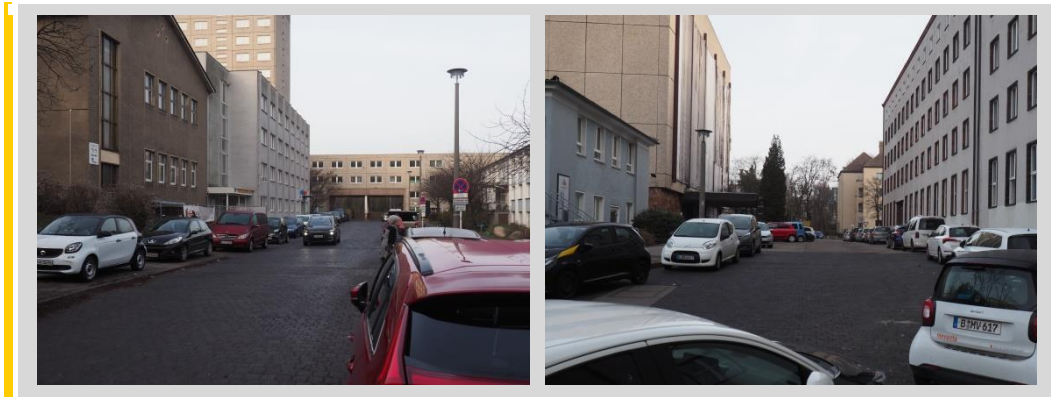
Abbildung 5.1: parkende Kfz auf dem Campus für Demokratie

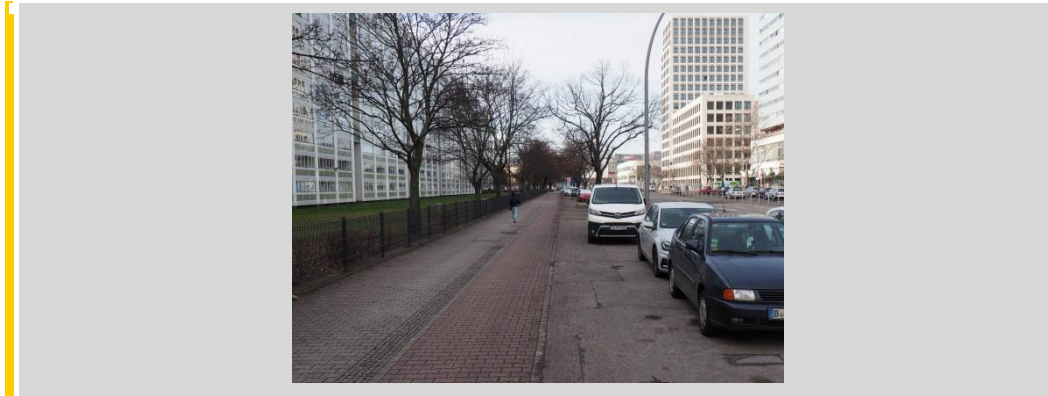
Abbildung 5.2: parkende Kfz in der Frankfurter Allee

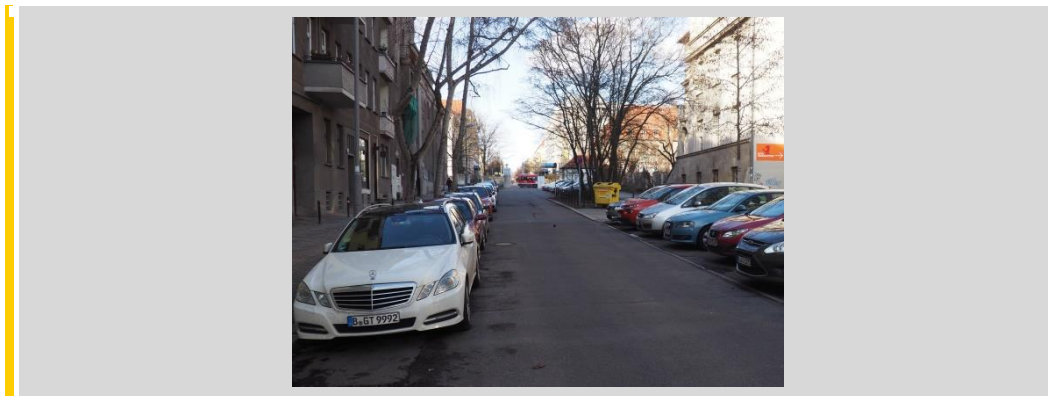
Abbildung 5.3: parkende Kfz in der Hubertusstraße

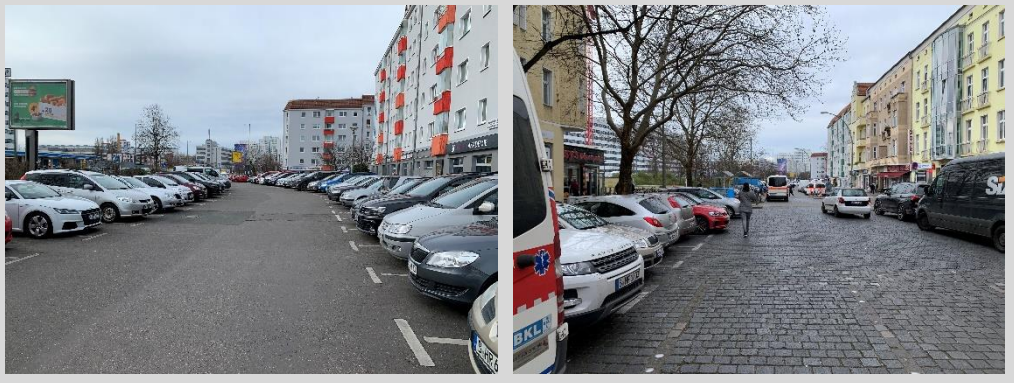
Abbildung 5.4: parkende Kfz in der Alten Frankfurter Allee
