Wiederverwenden statt Wegwerfen
Re-Use
BERLIN

17. Mai 2021

WIEDERVERWENDUNG ZUVERSICHTSKIRCHE

ANDREA KLINGE | ZRS ARCHITEKTEN INGENIEURE

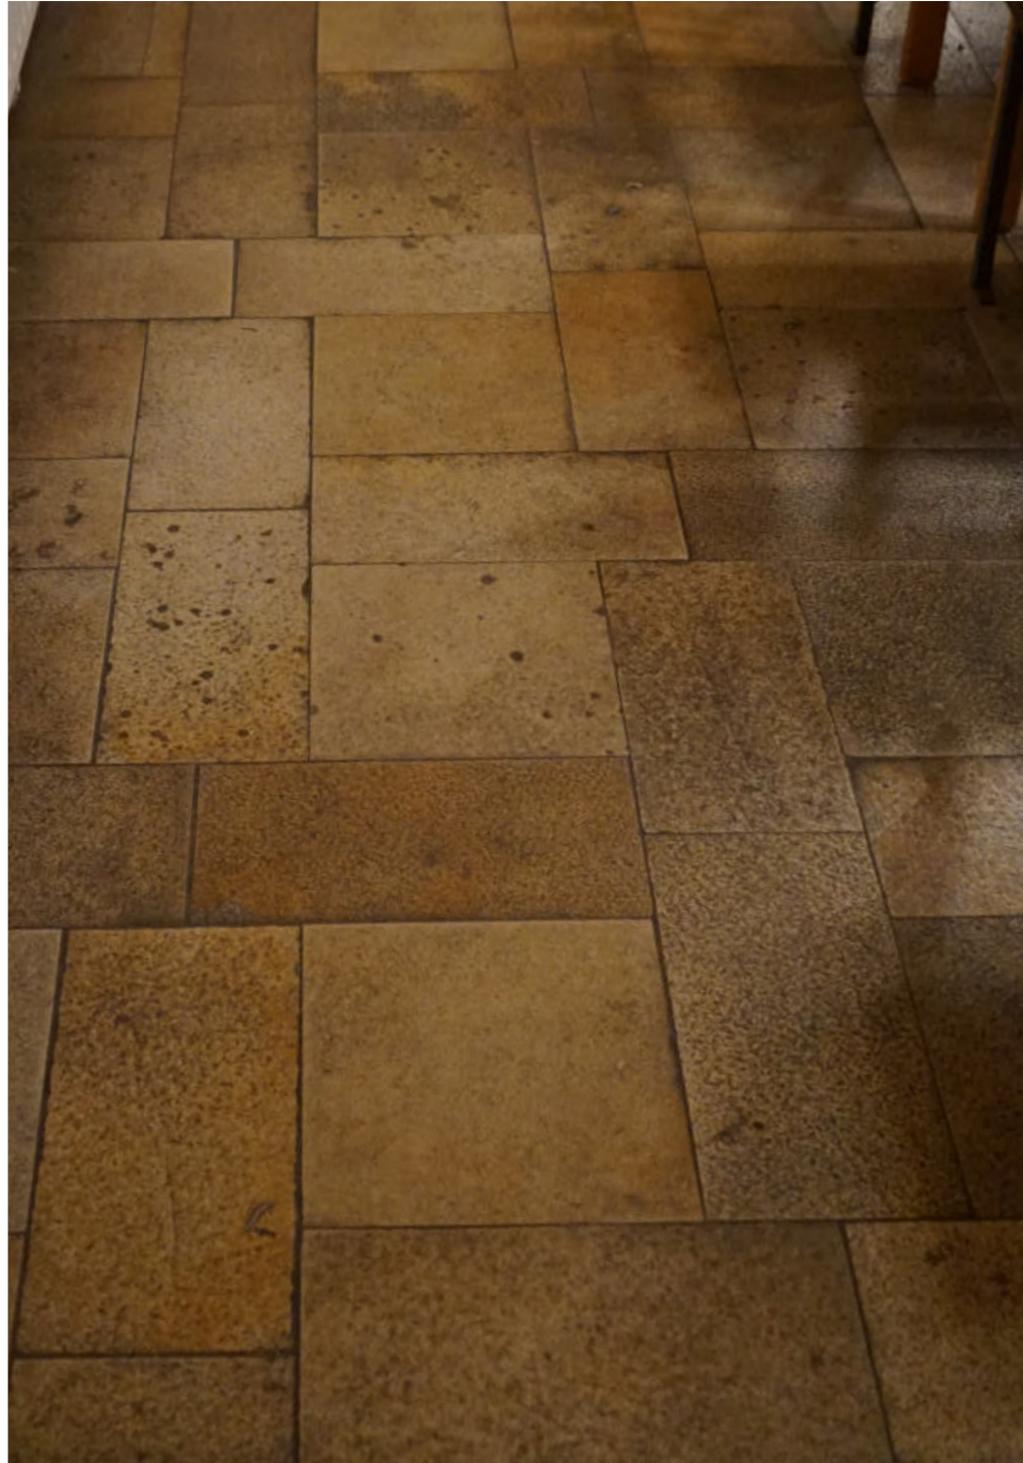
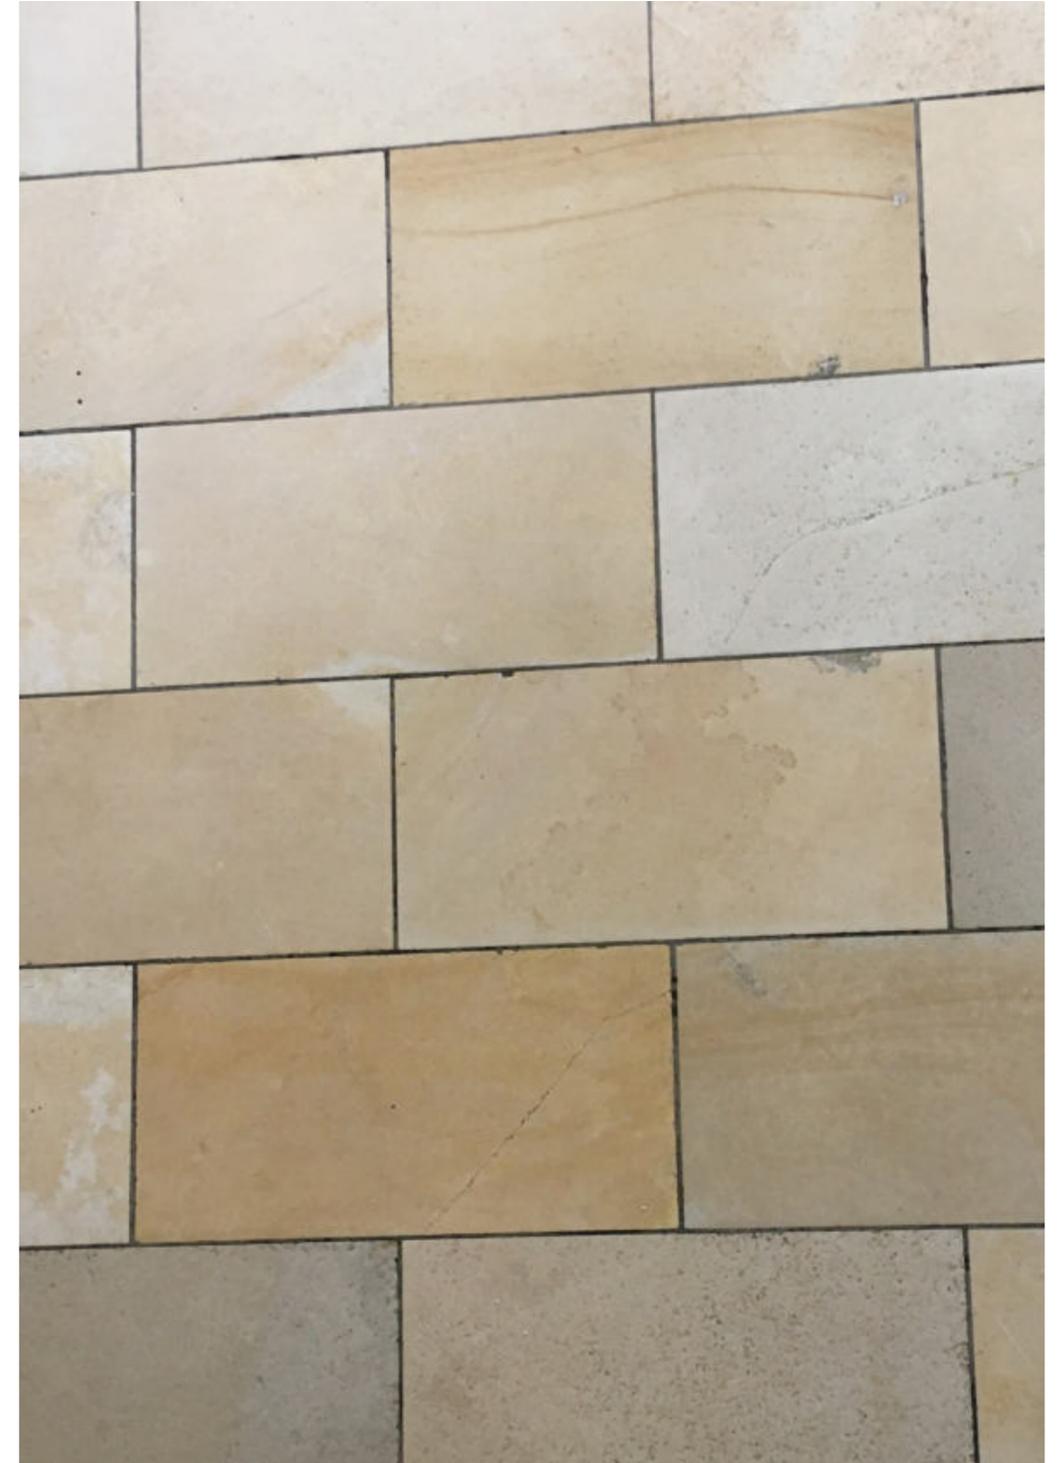
- Kirche (bruchrau)
- Sakristei (bruchrau)
- Foyer (bruchrau > sehr glatt)
- Technikraum (bruchrau)

Einige wenige Platten sind schadhaft
Aufarbeitung notwendig

Rückbau, Reinigung und Dokumentation durch freiwillige Helfer*innen im Sommercamp

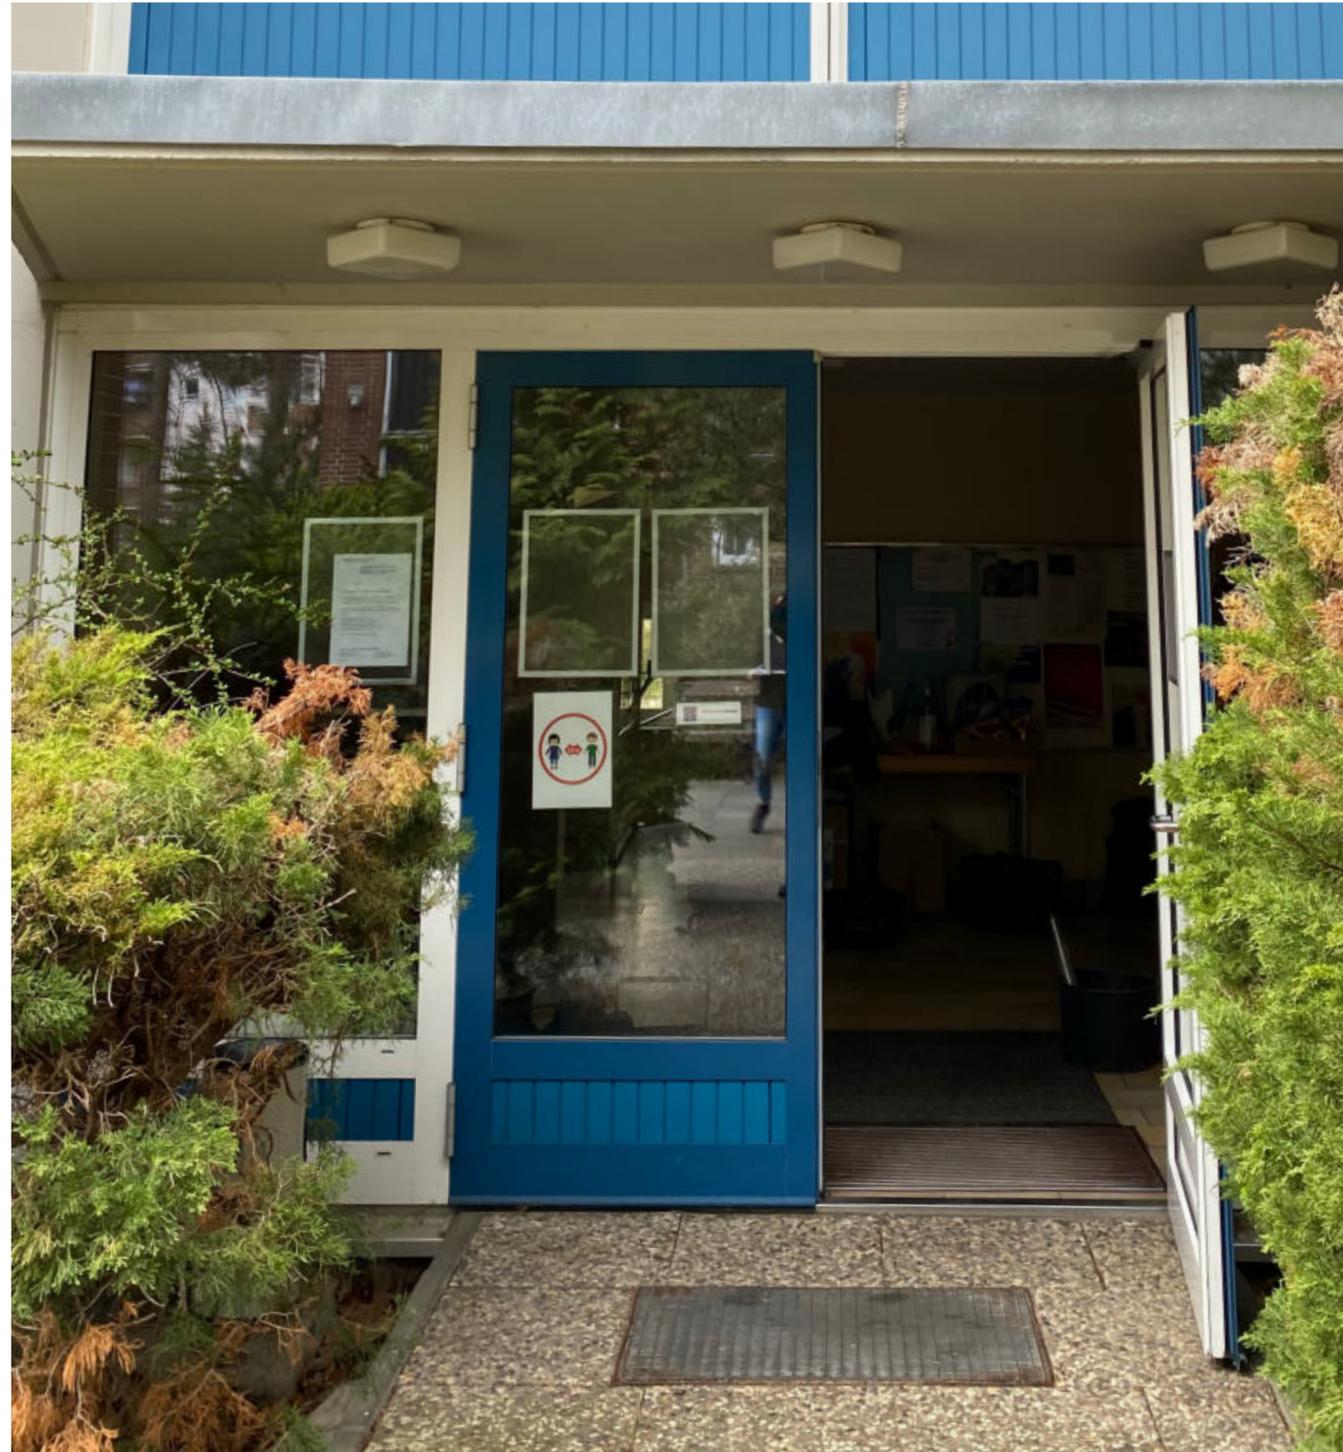
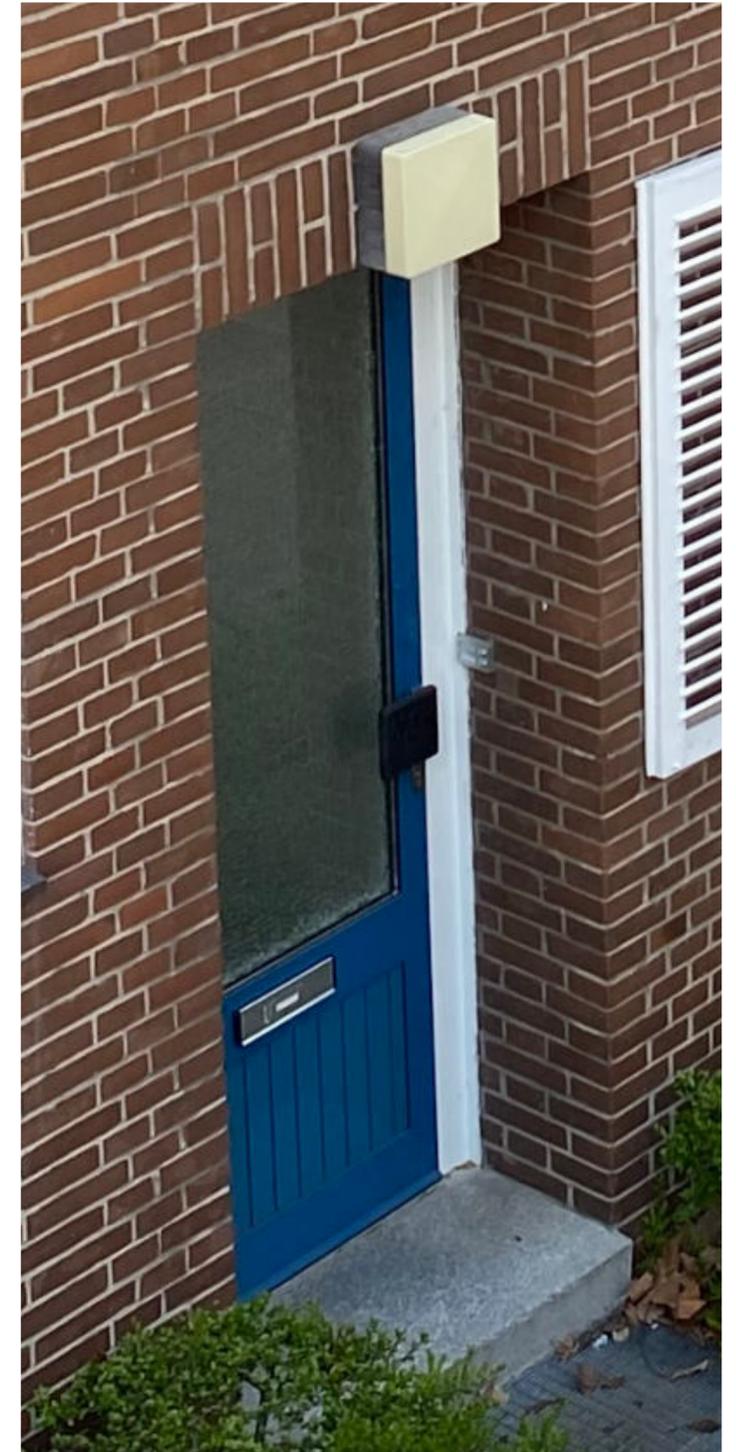
TÜREN

EINGANGSTÜREN

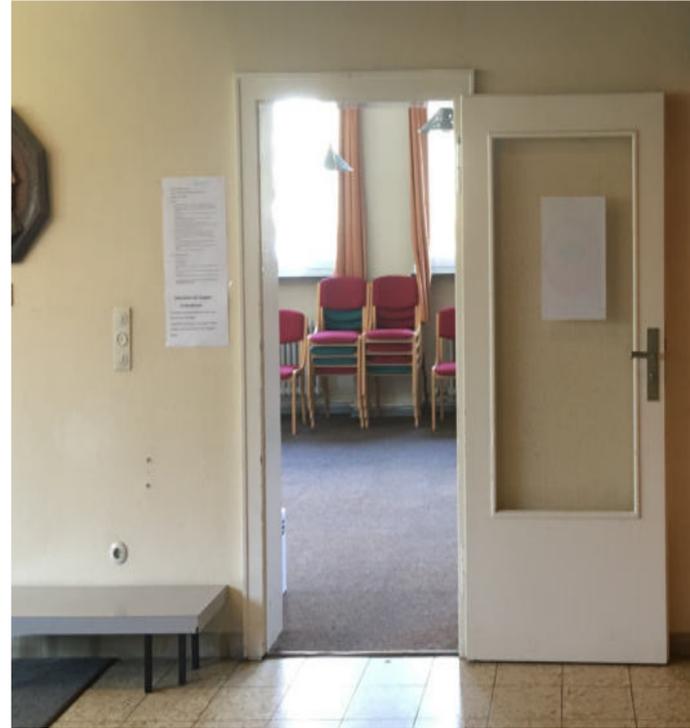
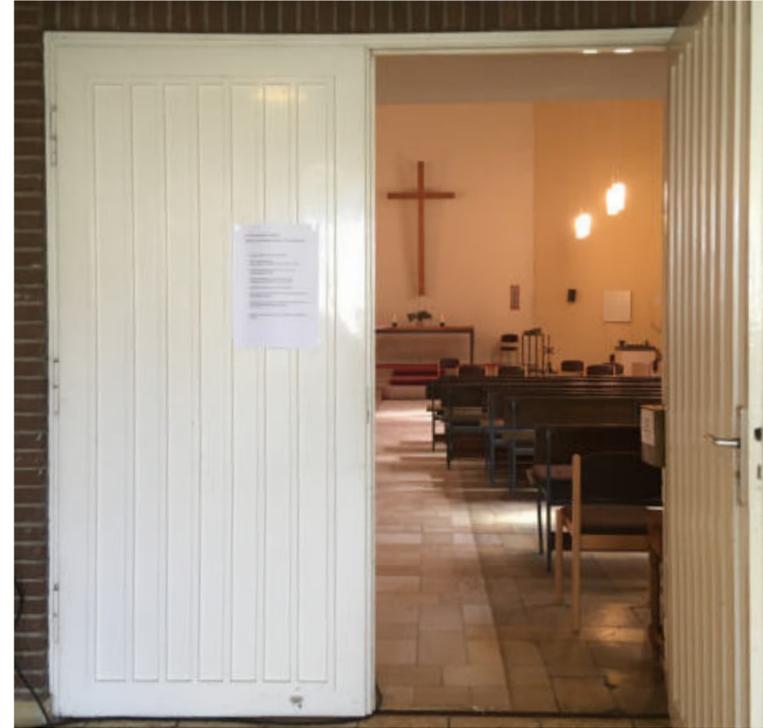
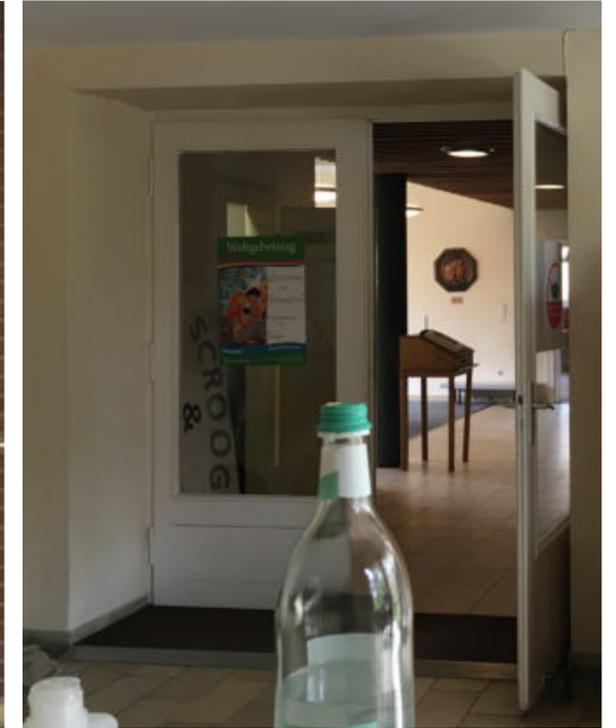
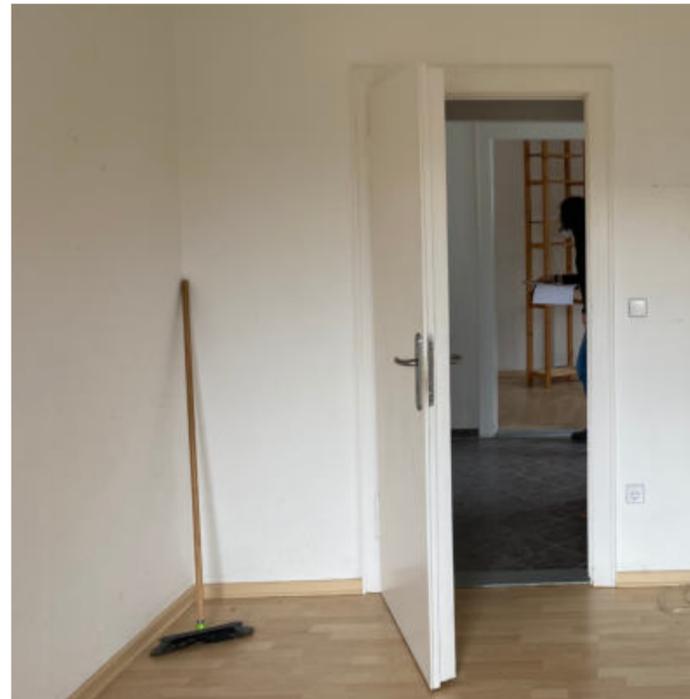
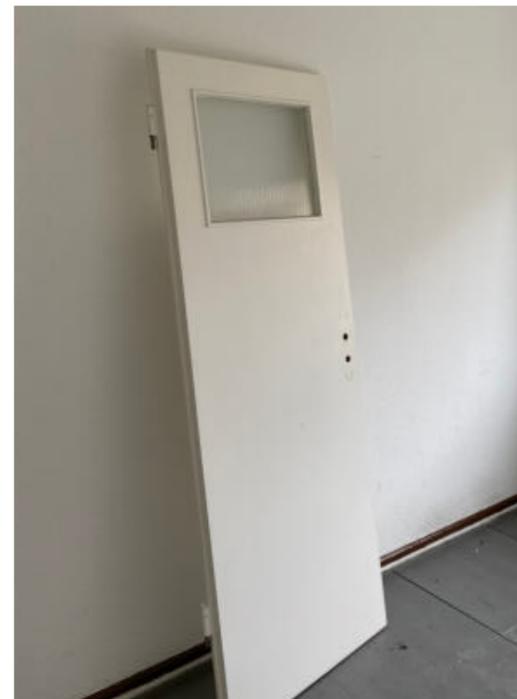
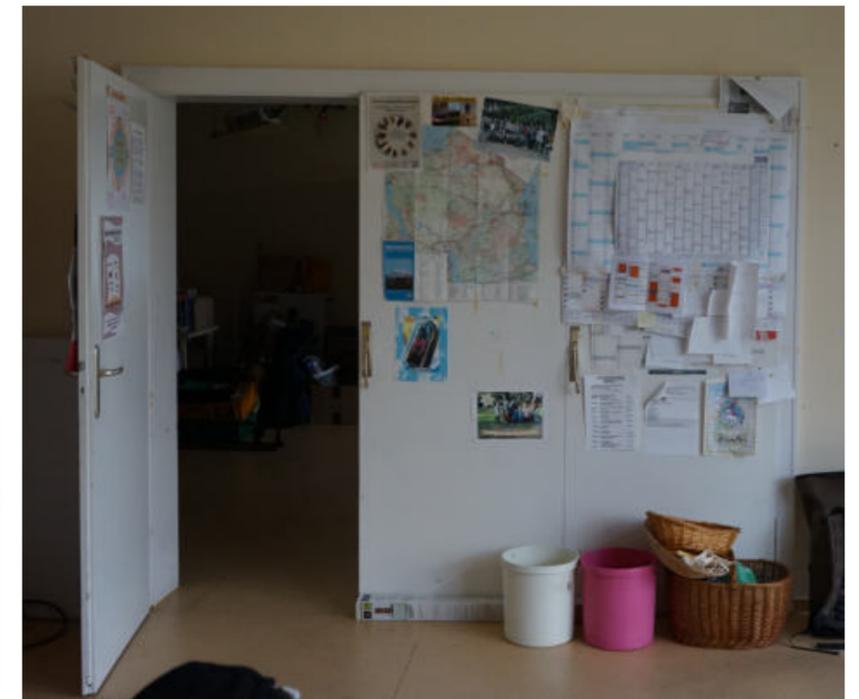
TÜREN

INNENTÜREN

- Unterschiedliche Innentüren
- lackierte Holztüren, zum Teil mit Glaseinsätzen (1966 / 2000)
- Einflügelige + Doppelflügeltüren
- z.T. fehlen Türgriffe
- Lebensdauer ca. 25 - 40 Jahre

Rückbau, Reinigung und Dokumentation durch freiwillige Helfer*innen im Sommercamp

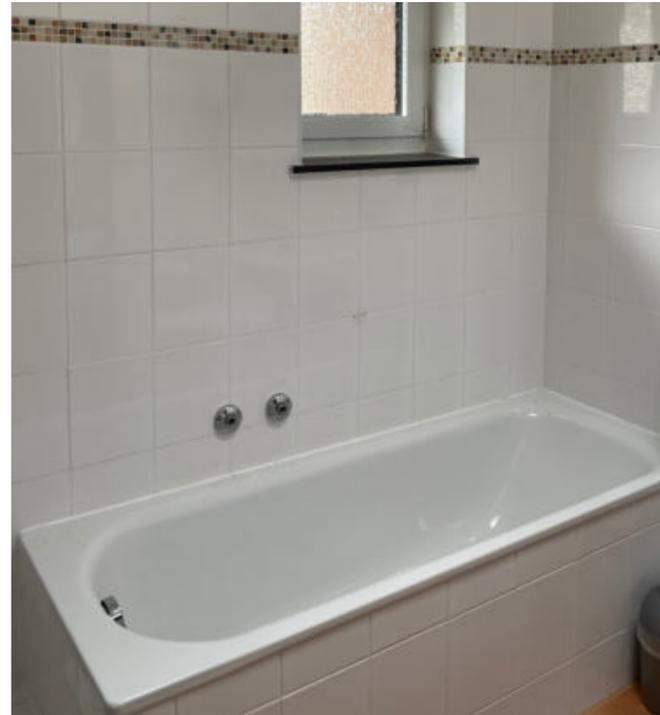
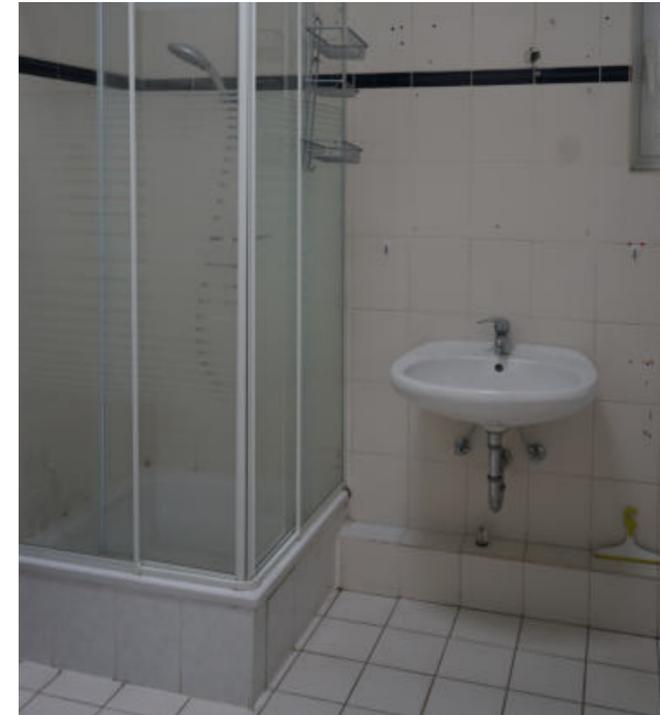
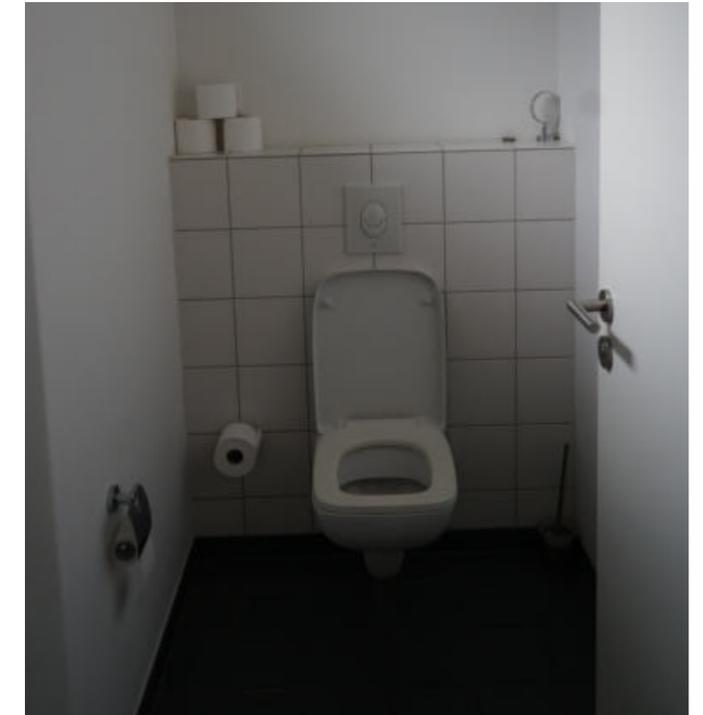
SANITÄROBJEKTE

WC, WASCHBECKEN UND BADEWANNEN

- Einbaudatum zu klären
> vermutlich nach 2000
- hochwertige Sanitärobjekte
- Lebensdauer ca. 20 - 30 Jahre

Keine schadhaften Objekte
Reinigung nötig

Rückbau, Reinigung (Waschbecken) sowie Dokumentation durch freiwillige Helfer*innen im Sommercamp

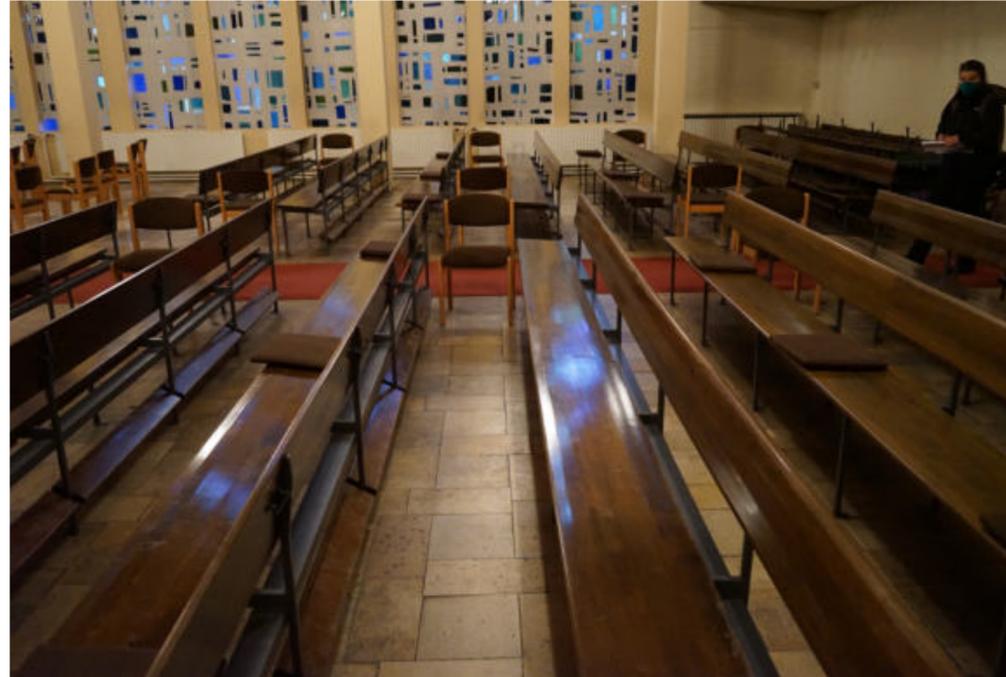
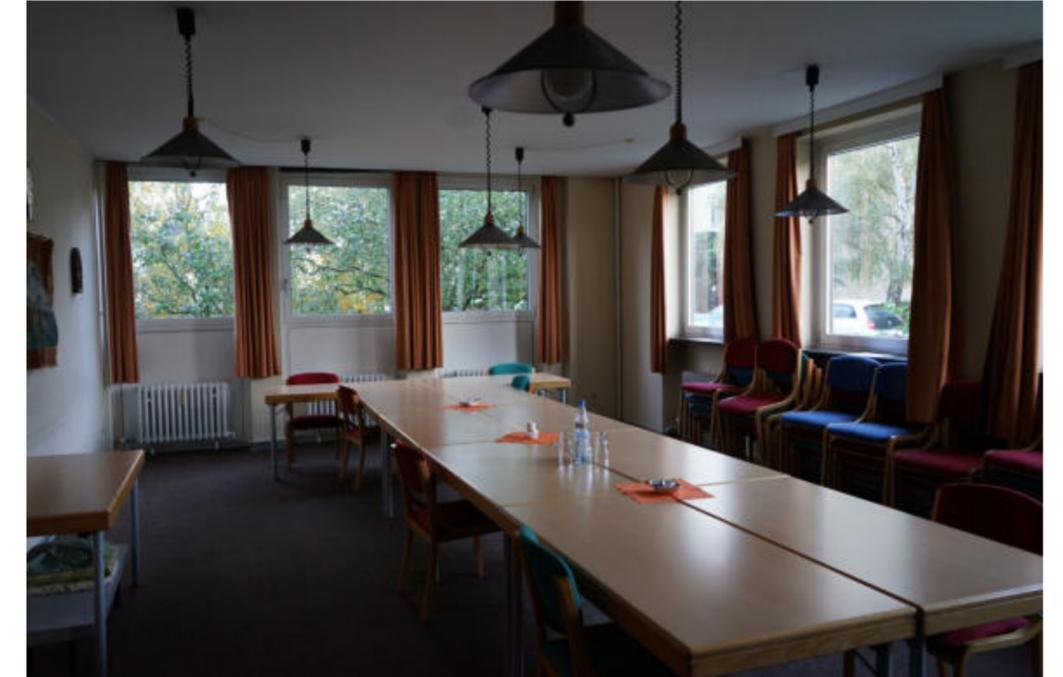
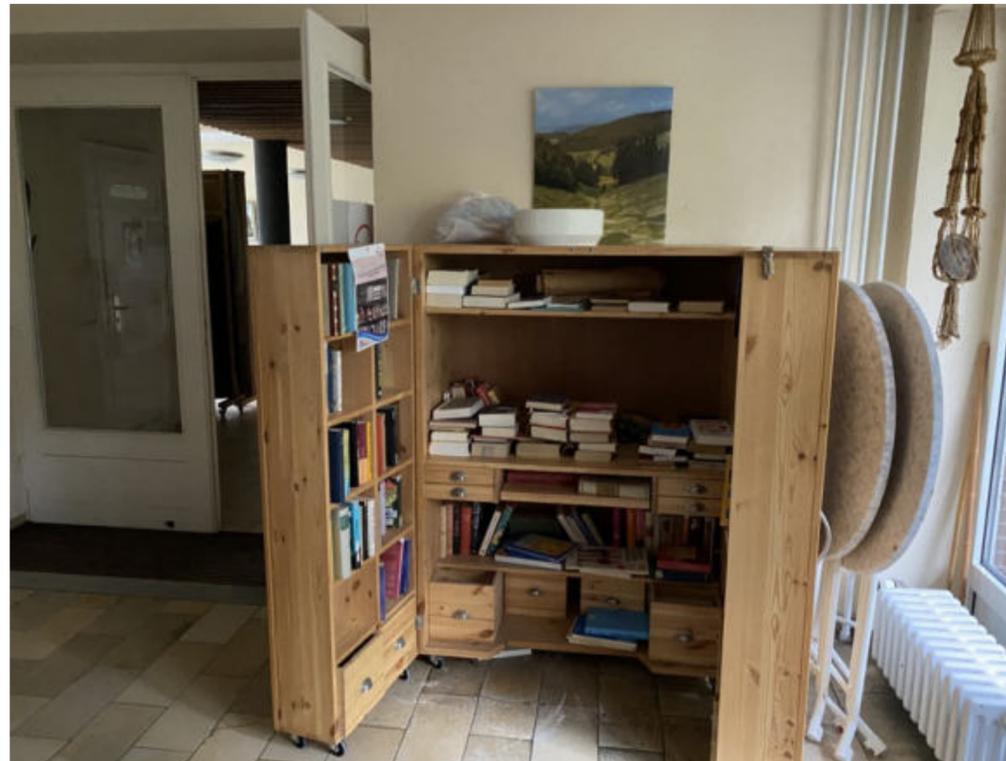
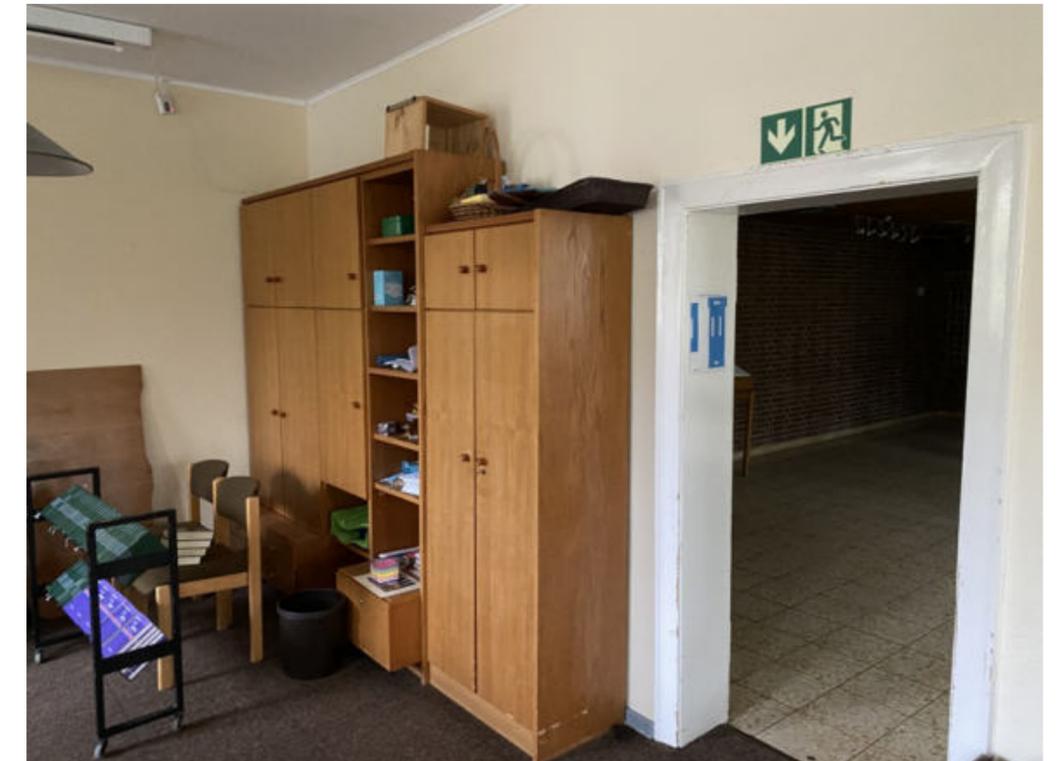
TECHNISCHE GEBÄUDEAUSSTATTUNG

HEIZKÖRPER

- Diverse Heizkörper unterschiedlichen Alters
- Rippenheizkörper wurden als Asbestbelastet eingestuft
- hochwertige Heizkörper
- Lebensdauer ca. 20 - 30 Jahre

Schrottpreis wirkt sich auf die weitere Nutzung aus

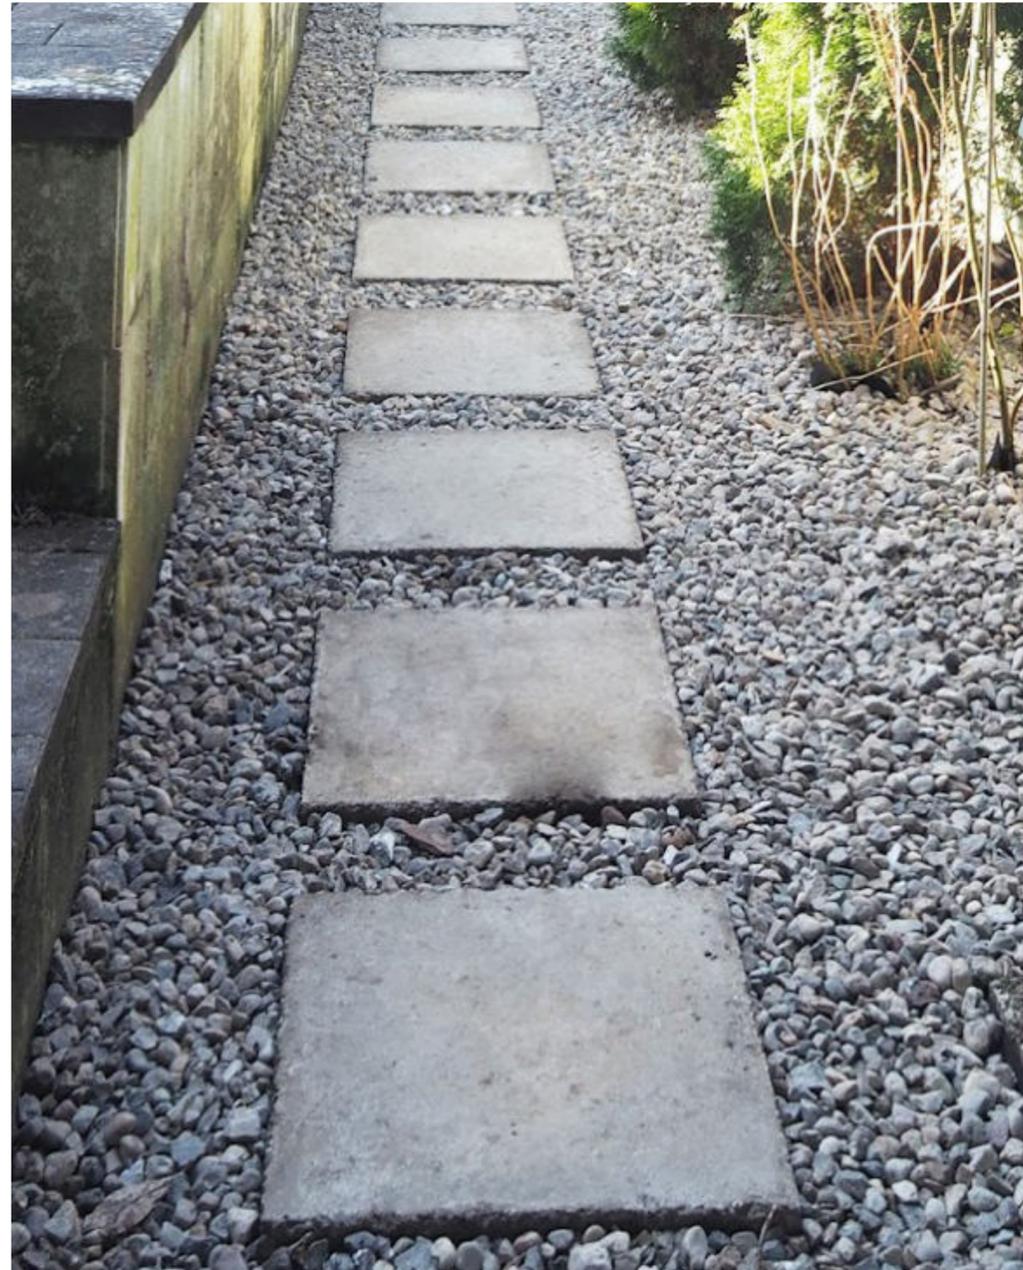
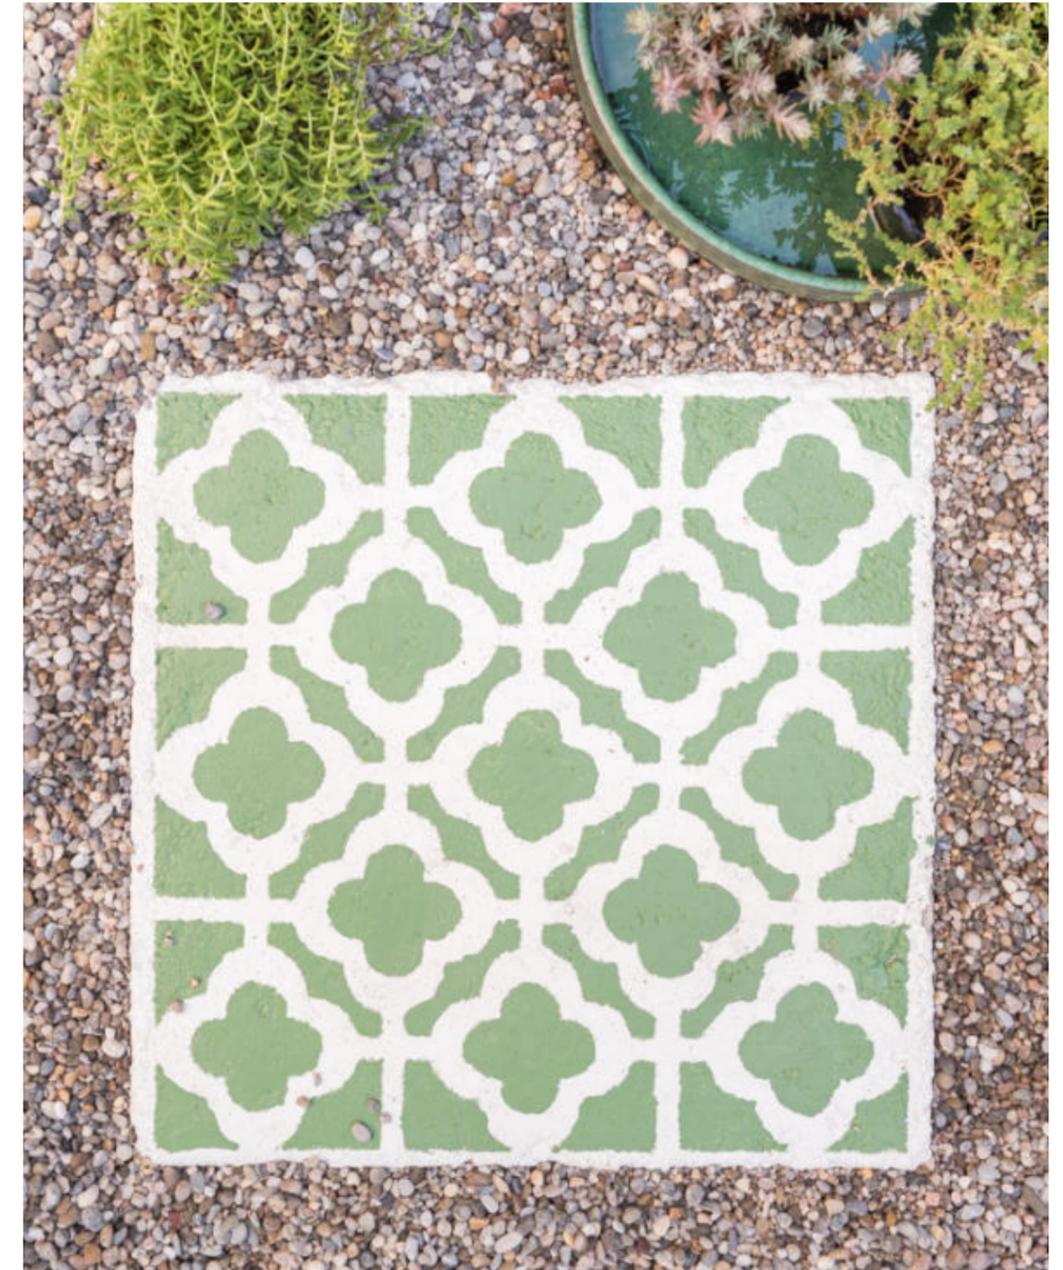
AUSSENANLAGEN - BEFESTIGTE FLÄCHEN

BETONPLATTEN, RASENGITTERSTEINE UND WASCHBETONPLATTEN

- Robuste Produkte im Außenbereich
- Lebensdauer ca. 60 - 80 Jahre

Keine schadhafte Platten & Steine
Reinigung nötig
